Commune : **LA REDORTE** | **28 rue du cèdre**

Unité de gestion : Méditerranée Ouest
Code : AUDE18_S_922 **Date de mise à jour :** 23/07/2019
Auteur : SPC MO

SOURCE DE REPÉRAGE : RELEVÉ POST CRUES SUITE AUX DÉBORDEMENTS DE L'AUDE LE 15 OCTOBRE 2018 PAR OTEIS POUR LE COMPTE DU SPC MO - 12/12/2018

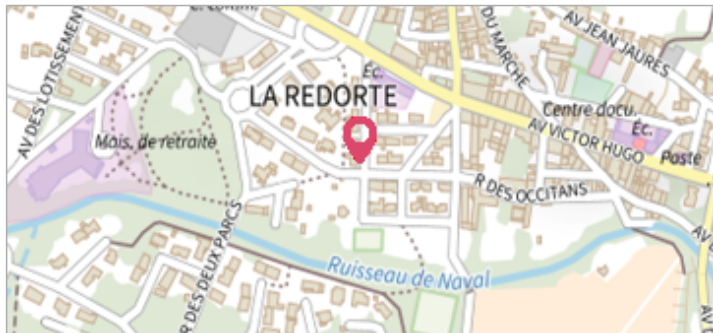
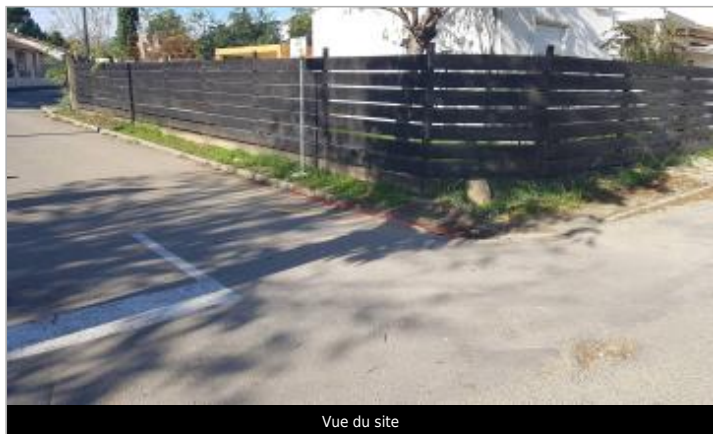
Vue du site

Commentaires : Barrière à l'angle de la rue - rive gauche du Rivassel

Commentaires : L'eau s'est arrêtée au trottoir
