Commune : **LA REDORTE**

**28 rue du cèdre**

**Code :** AUDE18\_S\_922      **Date de mise à jour :** 23/07/2019

**SOURCE DE REPÉRAGE : RELEVÉ POST CRUES SUITE AUX DÉBORDEMENTS DE L'AUDE LE 15 OCTOBRE 2018 PAR OTEIS POUR LE COMPTE DU SPC MO - 12/12/2018**

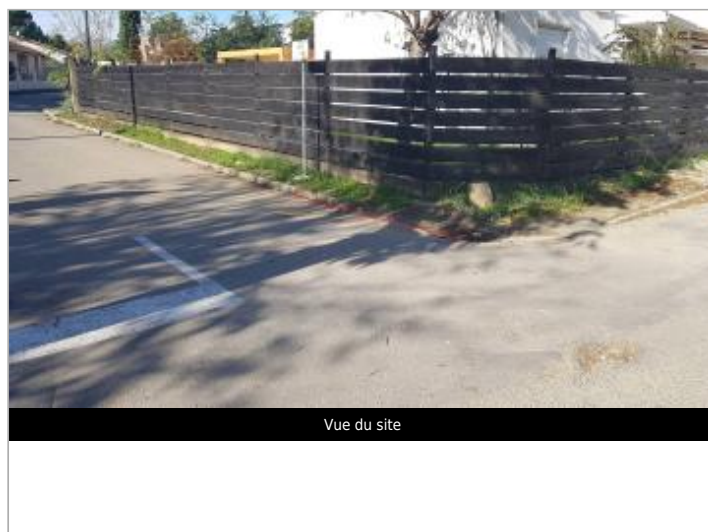
**Commentaires :** Barrière à l'angle de la rue - rive gauche du Rivassel
