Commune : **LA REDORTE**

## en face 31 chemin de Laval dans jardin avec cabanon

**Code :** AUDE18\_S\_926

**SOURCE DE REPÉRAGE : RELEVÉ POST CRUES SUITE AUX DÉBOURDEMENTS DE L'AUDE LE 15 OCTOBRE 2018 PAR OTEIS POUR LE COMPTE DU SPC MO - 12/12/2018**

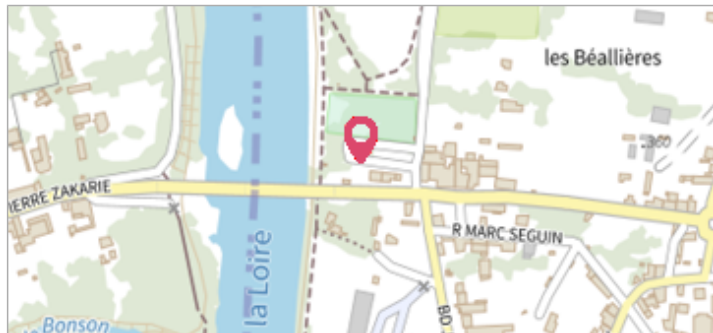
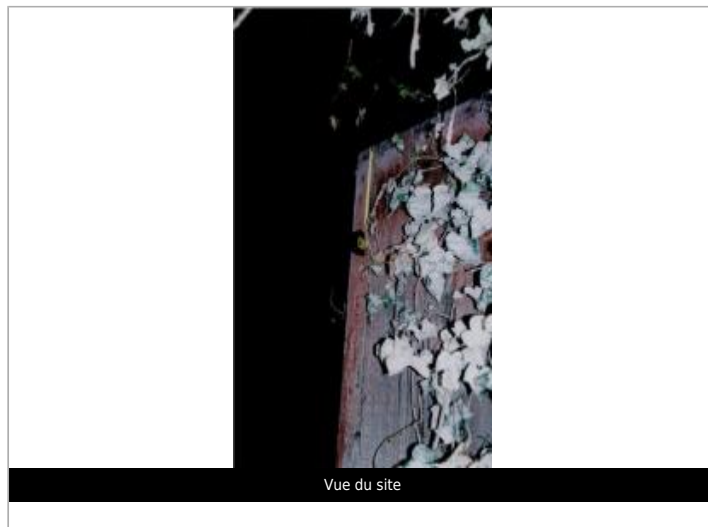
**Commentaires :** Local de jardinage - rive gauche du Rivassel

Nature du repère : **Laisse d'inondation**

**Commentaires :** Sur mur, 44cm à l'intérieur du cabanon en parpaing, +20cm de dalle -->64cm en partant du sol
