Commune : **RIEUX-MINERVOIS**Rivière : **L' Argent-Double****Chemin des Tuileries****Commentaires** : Portillon de la 1ere maison, face à la chapelle**1**

GÉNÉRAL**Unité de gestion** : Méditerranée Ouest**Code** : AUDE18_S_1048**Date de mise à jour** : 23/07/2019**Auteur** : SPC MO

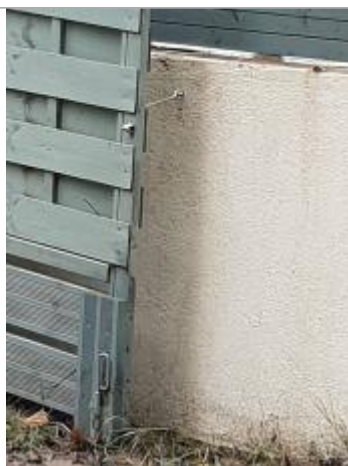
Vue du repère

**15 Octobre 2018**Altitude calculée de l'eau : **107.32 m**Nature de l'inondation : **Débordement de cours d'eau**Nature du repère : **Photographie****Commentaires** : Piton d'arrêt du portillon d'accès à la terrasse**GÉNÉRAL****Code** : AUDE18_R_1048_1**Date de mise à jour** :**Auteur** : SPC MO

MARQUE**Maximum de l'inondation** : Non renseigné**Visibilité** : Non renseigné**État du repère** : Non renseigné**Pérennité** : Non renseigné**Repère calculé** : Non renseigné**PHEC** : Non renseigné**SOURCE DE REPÉRAGE : RELEVÉ POST CRUES SUITE AUX DÉBOREMENTS DE L'AUDE LE 15 OCTOBRE 2018 PAR OTEIS POUR LE COMPTE DU SPC MO - 12/12/2018****Type de repérage** : Campagne de terrain post-inondation**Organisme** : OTEIS**NIVELLEMENT INITIAL - 18/10/2018****Méthode** : Nivellement direct**Organisme** : OTEIS**Référence nivelée** : Autre type de référence**Description référence du repère** : Terrain naturel (piton du portillon)**Système altimétrique** : NGF IGN 1969 (système normal)**Altitude de la référence (en m)** : 106.490 m**Différence entre le niveau d'eau et la référence (en m)** : 0.830 m**Altitude calculée de l'eau (en m)** : 107.32 m
