Commune : **RIEUX-MINERVOIS**Rivière : **L' Argent-Double****Chemin des Tuileries #2****Commentaires :** Garage de la 1ere maison, face à la chapelle**1**

GÉNÉRAL**Unité de gestion :** Méditerranée Ouest**Code :** AUDE18_S_1049**Date de mise à jour :** 23/07/2019**Auteur :** SPC MO

**15 Octobre 2018**Altitude calculée de l'eau : **107.33 m**Nature de l'inondation : **Débordement de cours d'eau**Nature du repère : **Photographie****Commentaires :** Trace extérieure garage bois coté gauche du portail, depuis la dalle**GÉNÉRAL****Code :** AUDE18_R_1049_1**Date de mise à jour :****Auteur :** SPC MO

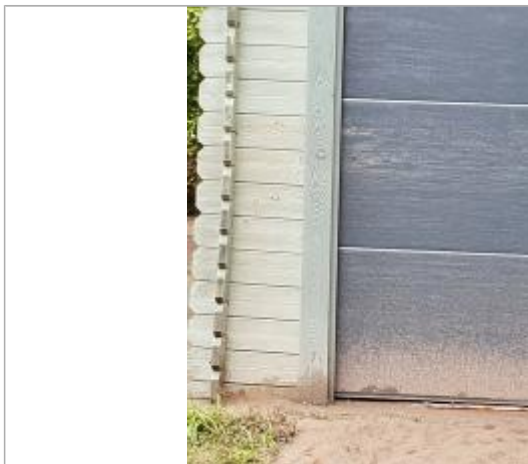
Vue du repère

MARQUE**Maximum de l'inondation :** Non renseigné**Visibilité :** Non renseigné**État du repère :** Non renseigné**Pérennité :** Non renseigné**Repère calculé :** Non renseigné**PHEC :** Non renseigné**SOURCE DE REPÉRAGE : RELEVÉ POST CRUES SUITE AUX DÉBOREMENTS DE L'AUDE LE 15 OCTOBRE 2018 PAR OTEIS POUR LE COMPTE DU SPC MO - 12/12/2018****Type de repérage :** Campagne de terrain post-inondation**Organisme :** OTEIS**NIVELLEMENT INITIAL - 18/10/2018****Méthode :** Nivellement direct**Organisme :** OTEIS**Référence nivelée :** Autre type de référence**Description référence du repère :** Seuil de la dalle de garage**Système altimétrique :** NGF IGN 1969 (système normal)**Altitude de la référence (en m) :** 106.390 m**Différence entre le niveau d'eau et la référence (en m) :** 0.940 m**Altitude calculée de l'eau (en m) :** 107.33 m
