Commune : **LA REDORTE**

**17 avenue du Port**

**Code :** AUDE18\_S\_932

**SOURCE DE REPÉRAGE :** RELEVÉ POST CRUES SUITE AUX DÉBOURDEMENTS DE L'AUDE LE 15 OCTOBRE 2018 PAR OTEIS POUR LE COMPTE DU SPC MO - 12/12/2018

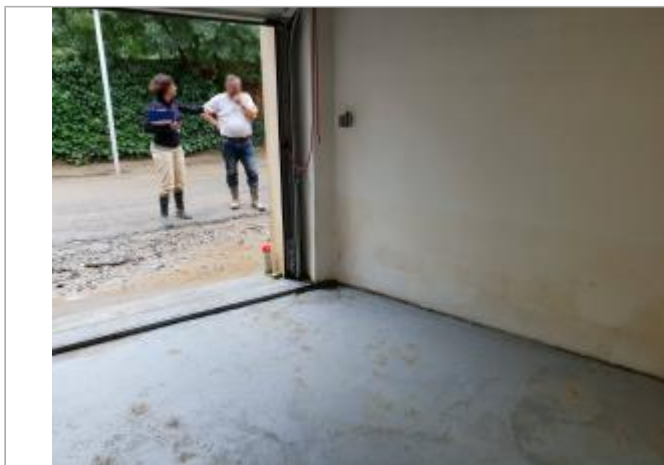
**Commentaires :** Garage - rive gauche du Rivassel

Vue du site

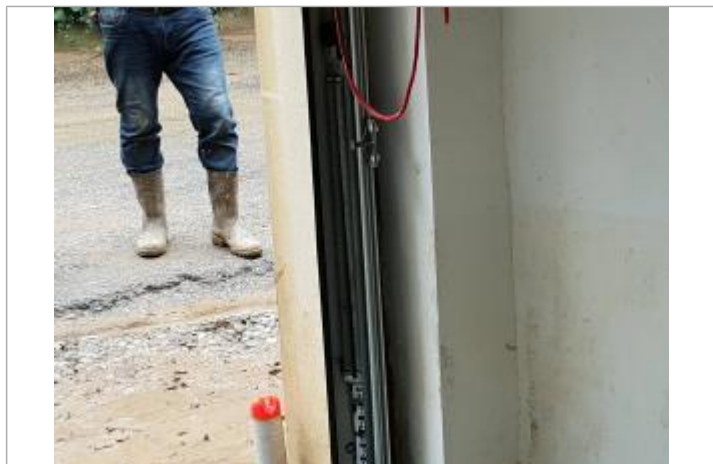
**Code :** AUDE18\_R\_932\_1

**Commentaires :** Trace intérieure garage, coté gauche, au portail

**Description référence du repère :** Sol du 2eme garage intérieur du numéro 17

**Différence entre le niveau d'eau et la référence (en m) :** 0.710 m

**Altitude calculée de l'eau (en m) :** 53.84 m

Vue du repère
