Commune : **LA REDORTE**

**17 avenue du Port**

**Code :** AUDE18\_S\_932

**SOURCE DE REPÉRAGE : RELEVÉ POST CRUES SUITE AUX DÉBOURDEMENTS DE L'AUDE LE 15 OCTOBRE 2018 PAR OTEIS POUR LE COMPTE DU SPC MO - 12/12/2018**

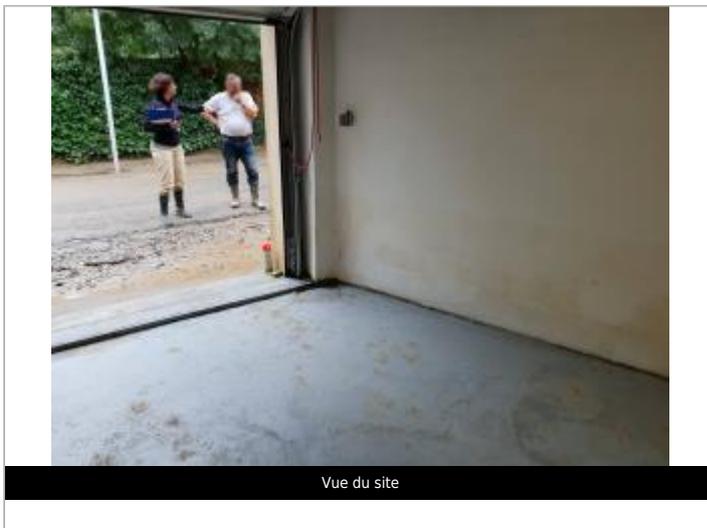
**Commentaires :** Garage - rive gauche du Rivassel

Vue du site

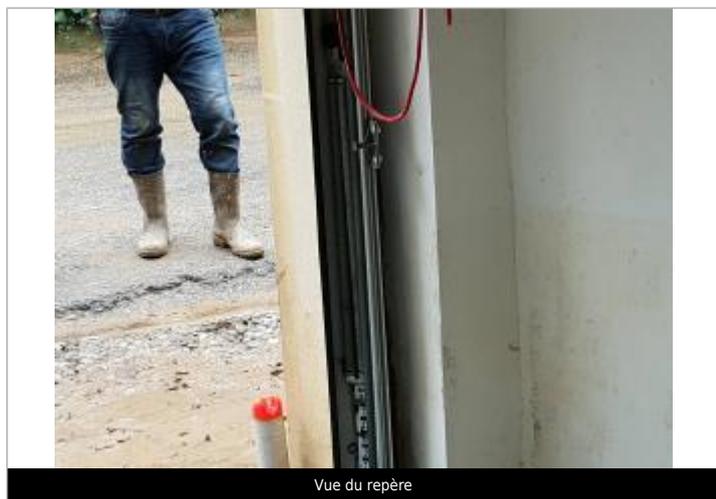
**Code :** AUDE18\_R\_932\_1

**Commentaires :** Trace intérieure garage, coté gauche, au portail

**Différence entre le niveau d'eau et la référence (en m) :** 0.710 m

**Altitude calculée de l'eau (en m) :** 53.84 m

Vue du repère
