Commune : **LA REDORTE**

Commentaires : Garage - rive gauche du Rivassel

Code : AUDE18_S_932

SOURCE DE REPÉRAGE : RELEVÉ POST CRUES SUITE AUX DÉBOURDEMENTS DE L'AUDE LE 15 OCTOBRE 2018 PAR OTEIS POUR LE COMPTE DU SPC MO - 12/12/2018

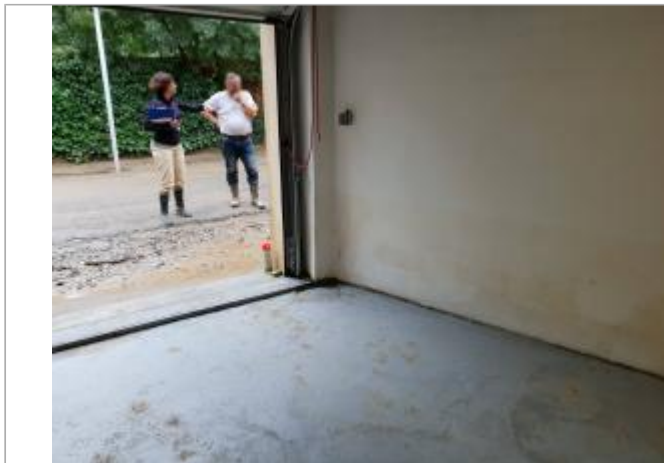
Vue du site

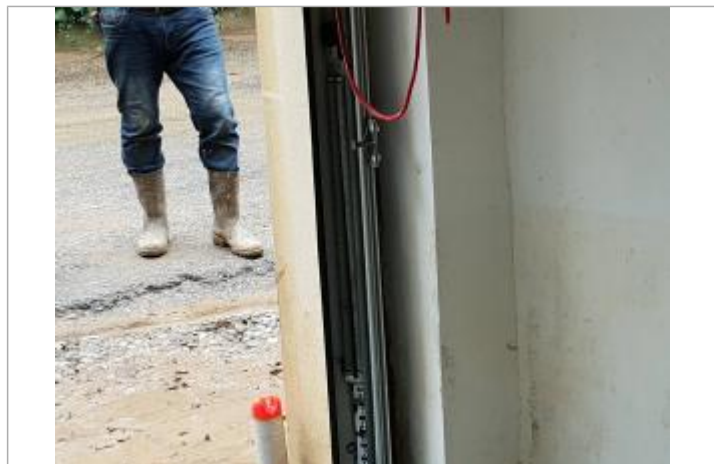
Commentaires : Trace intérieure garage, coté gauche, au portail

Description référence du repère : Sol du 2eme garage intérieur du numéro 17

Différence entre le niveau d'eau et la référence (en m) : 0.710 m

Altitude calculée de l'eau (en m) : 53.84 m

Vue du repère
