Commune : **LA REDORTE**Rivière : **L' Argent-Double****Rue de l'Argent Double****Commentaires** : A droite, en aval du pont St-Georges**1** Repère(s) sur le site**GÉNÉRAL****Unité de gestion** : Méditerranée Ouest**Code** : AUDE18_S_933**Date de mise à jour** : 23/07/2019**Auteur** : SPC MO

**15 octobre 2018**Nature de l'inondation : **Débordement de cours d'eau**Altitude calculée de l'eau : **55.94 m**Nature du repère : **Marque peinture ou encre****Commentaires** : Goulotte de protection téléphone sur façade**GÉNÉRAL****Code** : AUDE18_R_933_1**Date de mise à jour** :**Auteur** : SPC MO

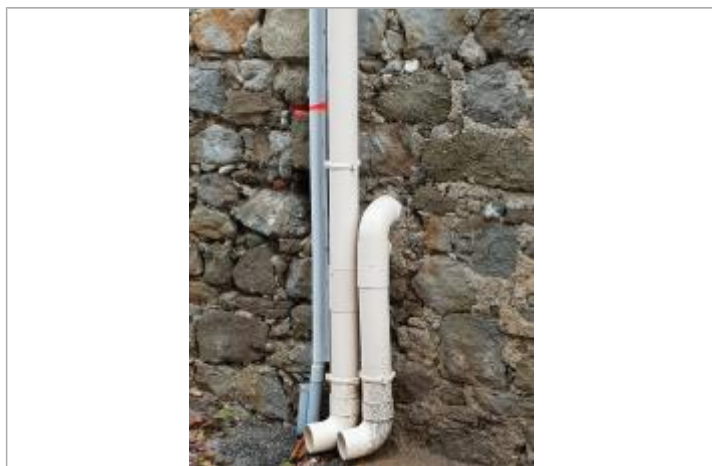
Vue du repère

MARQUE**Maximum de l'inondation** : Non renseigné**Visibilité** : Non renseigné**État du repère** : Non renseigné**Pérennité** : Non renseigné**Repère calculé** : Non renseigné**PHEC** : Non renseigné**SOURCE DE REPÉRAGE : RELEVÉ POST CRUES SUITE AUX DÉBOREMENTS DE L'AUDE LE 15 OCTOBRE 2018 PAR OTEIS POUR LE COMPTE DU SPC MO - 12/12/2018****Type de repérage** : Campagne de terrain post-inondation**Organisme(s)** : OTEIS**NIVELLEMENT INITIAL - 17/10/2018****Méthode** : Nivellement direct**Organisme** : OTEIS**Référence nivelée** : Autre type de référence**Description référence du repère** : Terrain naturel (goudron)**Système altimétrique** : NGF IGN 1969 (système normal)**Altitude de la référence (en m)** : 54.760 m**Différence entre le niveau d'eau et la référence (en m)** : 1.180 m**Altitude calculée de l'eau (en m)** : 55.94 m
