Commune : **LA REDORTE**Rivière : **L' Argent-Double**

## Rue de l'Argent Double

**Code :** AUDE18\_S\_933

**Code :** AUDE18\_R\_933\_1

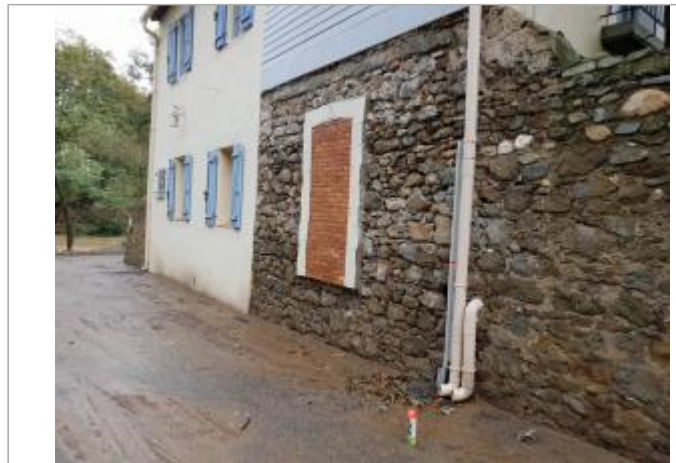
**Commentaires :** A droite, en aval du pont St-Georges

Vue du site

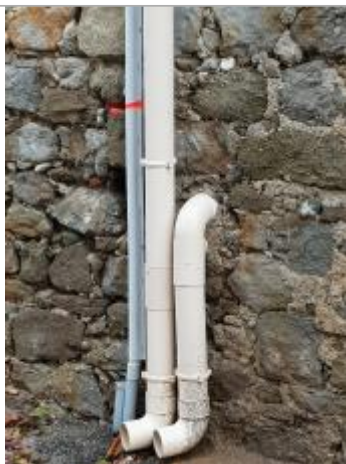
**Nature du repère :** Marque peinture ou encre

**Commentaires :** Goulotte de protection téléphone sur façade

Vue du repère

**Description référence du repère :** Terrain naturel (goudron)

**Différence entre le niveau d'eau et la référence (en m) :** 1.180 m

**Altitude calculée de l'eau (en m) :** 55.94 m
