Commune : **TREBES**

## 6 Chemin de la chaussee

Rivière : **L'Aude****1**

Code : AUDE18\_S\_1110

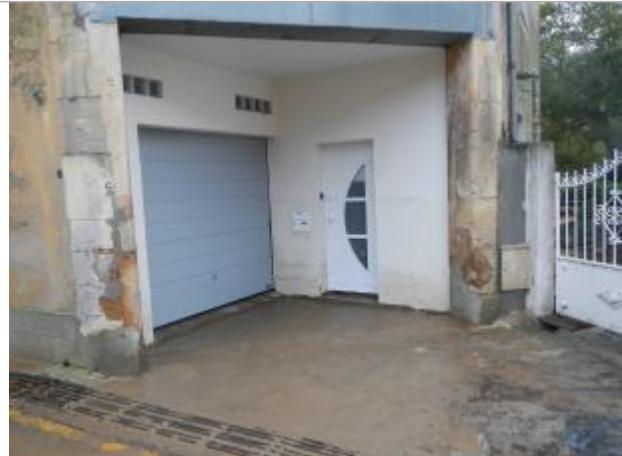
Vue du site

Commentaires : Façade du bâtiment

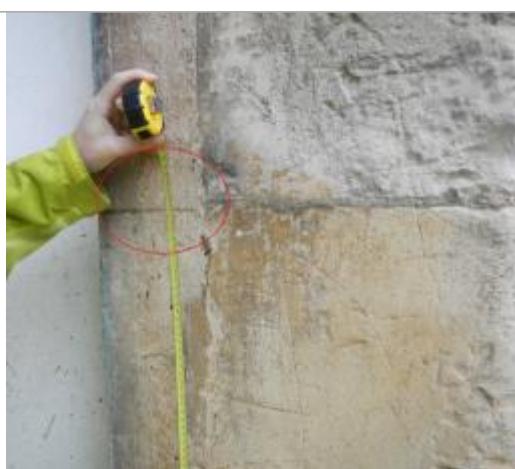
Vue du repère

**15 Octobre 2018**Nature de l'inondation : **Débordement de cours d'eau**Altitude calculée de l'eau : **85.04 m**Nature du repère : **Laisse d'inondation**

Commentaires : Laisse de crue sur la façade de la maison
