Commune : **TREBES** | Rivière : **L' Aude**

Avenue Pasteur

Unité de gestion : Méditerranée Ouest
Code : AUDE18_S_1117 **Date de mise à jour** : 23/07/2019
Auteur : SPC MO

Code : AUDE18_R_1117_1 **Date de mise à jour** : 06/08/2021
Auteur : SPC MO

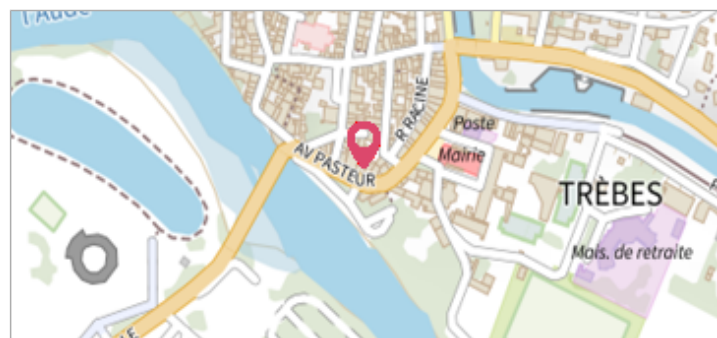
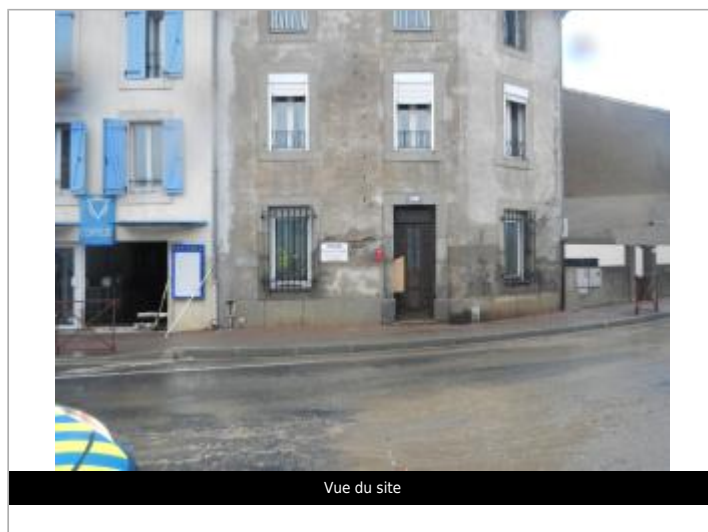
Commentaires : Salon de coiffure

Commentaires : Laisse de crue l'eau à quasiment atteint le plafond du salon de coiffure
