Commune : **SAINT-COUAT-D'AUDE** | Rivière : **L' Aude**

Unité de gestion : Méditerranée Ouest
 Code : AUDE18_S_1074 Date de mise à jour : 23/07/2019
 Auteur : SPC MO

Code : AUDE18_R_1074_1 Date de mise à jour : 25/07/2019
 Auteur : SPC MO

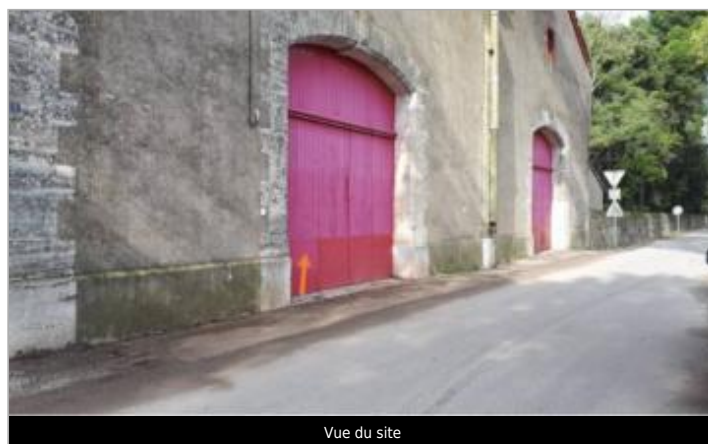
Vue du site

Commentaires : Portail rouge **1** Repère(s) sur le site
