Commune : **SAINT-COUAT-D'AUDE** | Rivière : **L' Aude**

Croisement D111 / rue traversiere

Unité de gestion : Méditerranée Ouest
Code : AUDE18_S_1075 **Date de mise à jour** : 23/07/2019
Auteur : SPC MO

Code : AUDE18_R_1075_1 **Date de mise à jour** : 25/07/2019
Auteur : SPC MO

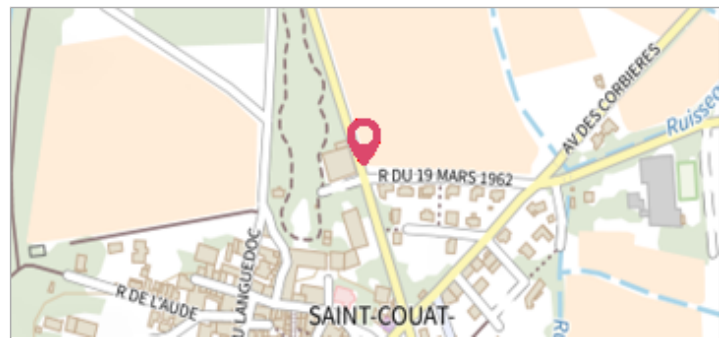
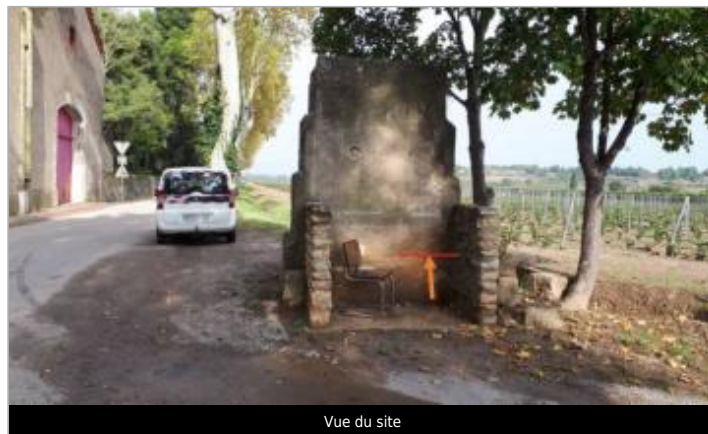
Commentaires : Emplacement poubelle

Vue du site
