Commune : SAINT-COUAT-D'AUDE	Rivière : L' Aude
Intersection rue des 3 ormes / rue du languedoc		
Commentaires : Façade du bâtiment		1 Repère(s) sur le site

Code : AUDE18_S_1076

Code : AUDE18_R_1076_1

SOURCE DE REPÉRAGE : RELEVÉ POST CRUES SUITE AUX DÉBOREMENTS DE L'AUDE LE 15 OCTOBRE 2018 PAR OTEIS POUR LE COMPTE DU SPC MO - 12/12/2018

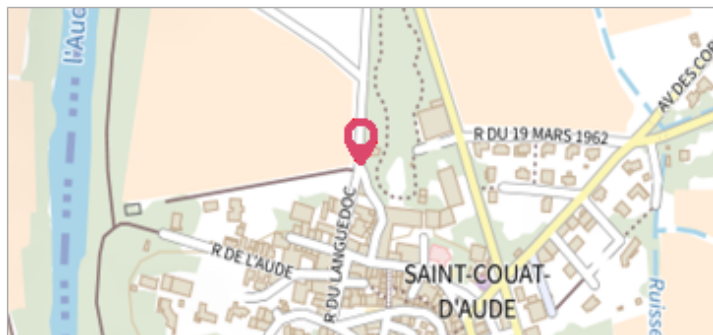
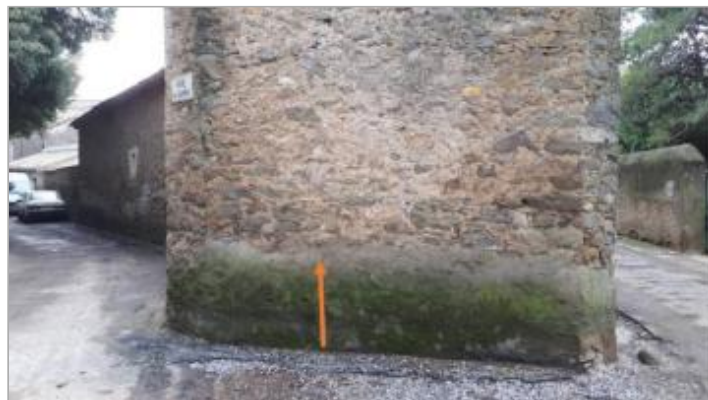
Vue du site

15 Octobre 2018	Altitude calculée de l'eau : 58.74 m
Nature de l'inondation : Débordement de cours d'eau		Nature du repère : Laisse d'inondation

Commentaires : Laisse de crue sur le mur de façade du bâtiment à l'intersection

Différence entre le niveau d'eau et la référence (en m) : 0.420 m

Altitude calculée de l'eau (en m) : 58.74 m
