Commune : SAINT-COUAT-D'AUDE

Rivière : L' Aude

Intersection rue des 3 ormes / rue du languedoc**Commentaires** : Façade du bâtiment**1**

GÉNÉRAL**Unité de gestion** : Méditerranée Ouest**Code** : AUDE18_S_1076**Date de mise à jour** : 23/07/2019**Auteur** : SPC MO

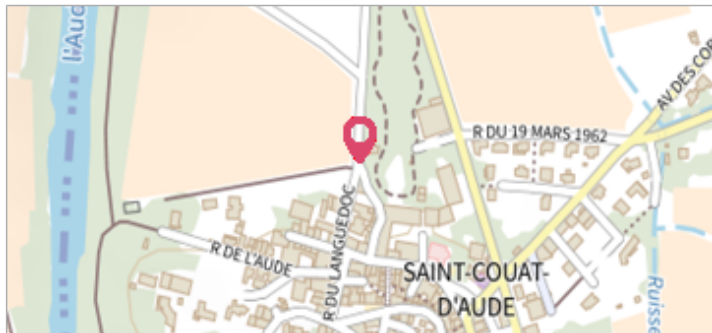
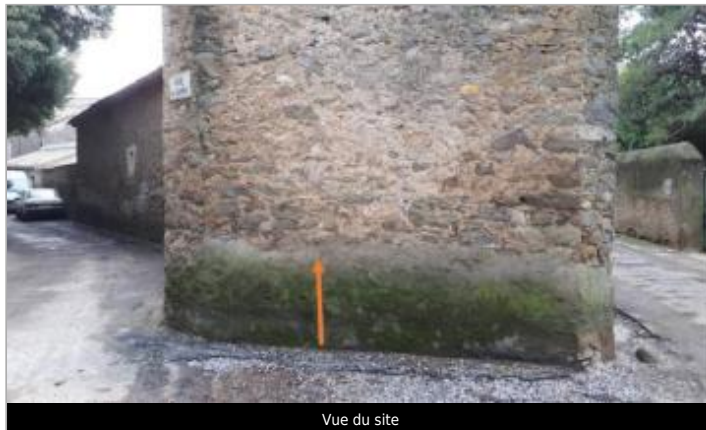
Vue du site

Nature de l'inondation : **Débordement de cours d'eau**Nature du repère : **Laisse d'inondation****Commentaires** : Laisse de crue sur le mur de façade du bâtiment à l'intersection**GÉNÉRAL****Code** : AUDE18_R_1076_1**Date de mise à jour** :**Auteur** : SPC MO
