Commune : CAUNES-MINERVOIS

Rivière : L' Argent-Double

Unité de gestion : Méditerranée Ouest

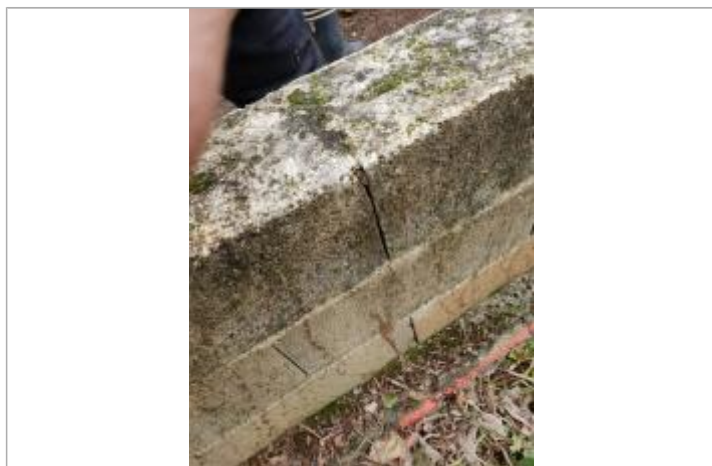
Vue du repère

Nature du repère : Marque peinture ou encre

Commentaires : Peinture coté rivière arrière de la maison

Commentaires sur le nivellement : mur extérieur cote rivière

Description référence du repère : mur extérieur cote rivière

Altitude calculée de l'eau (en m) : 201.892 m
