Commune : PEYRIAC-MINERVOIS

Rivière : L' Argent-Double

Place du 19 mars 1962 #2**Commentaires :** Sur la canalisation dans l'angle du mur**1**

GÉNÉRAL**Unité de gestion :** Méditerranée Ouest**Code :** AUDE18_S_970**Date de mise à jour :** 23/07/2019**Auteur :** SPC MO

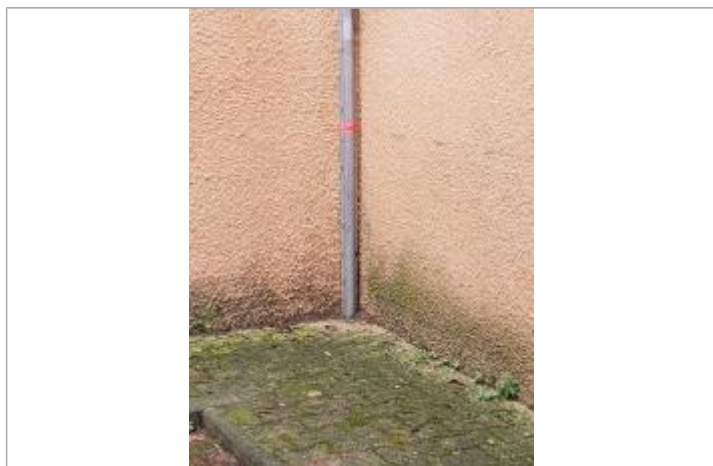
Vue du repère

Nature de l'inondation : **Débordement de cours d'eau**Altitude calculée de l'eau : **123.43 m**Nature du repère : **Marque peinture ou encre****Commentaires :** Goulotte de protection en métal à commande électrique**GÉNÉRAL****Code :** AUDE18_R_970_1**Date de mise à jour :****Auteur :** SPC MO

MARQUE**Maximum de l'inondation :** Non renseigné**Visibilité :** Non renseigné**État du repère :** Non renseigné**Pérennité :** Non renseigné**Repère calculé :** Non renseigné**PHEC :** Non renseigné**SOURCE DE REPÉRAGE : RELEVÉ POST CRUES SUITE AUX DÉBORDEMENTS DE L'AUDE LE 15 OCTOBRE 2018 PAR OTEIS POUR LE COMPTE DU SPC MO - 12/12/2018****Type de repérage :** Campagne de terrain post-inondation**Organisme(s) :** OTEIS**NIVELLEMENT INITIAL - 18/10/2018****Méthode :** Nivellement direct**Organisme :** OTEIS**Référence nivelée :** Autre type de référence**Description référence du repère :** Sol pavés autobloquants**Système altimétrique :** NGF IGN 1969 (système normal)**Altitude de la référence (en m) :** 122.600 m**Différence entre le niveau d'eau et la référence (en m) :** 0.830 m**Altitude calculée de l'eau (en m) :** 123.43 m
