Commune : PEYRIAC-MINERVOIS

Rivière : L' Argent-Double

Portillon du muret du jardin potager (parcelle 767)

Code : AUDE18_S_971

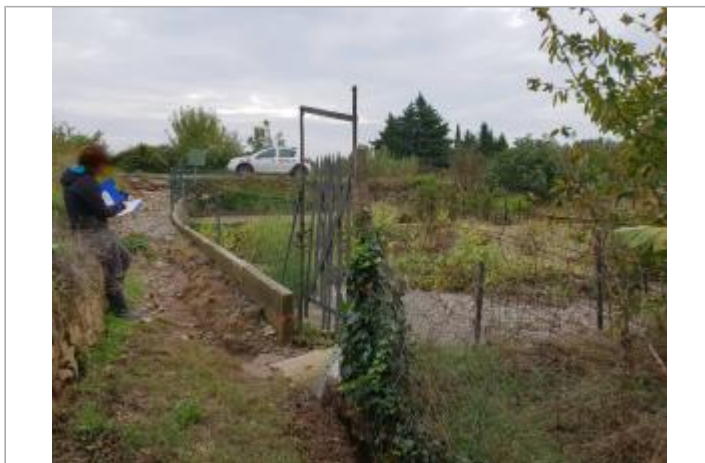
Vue du site

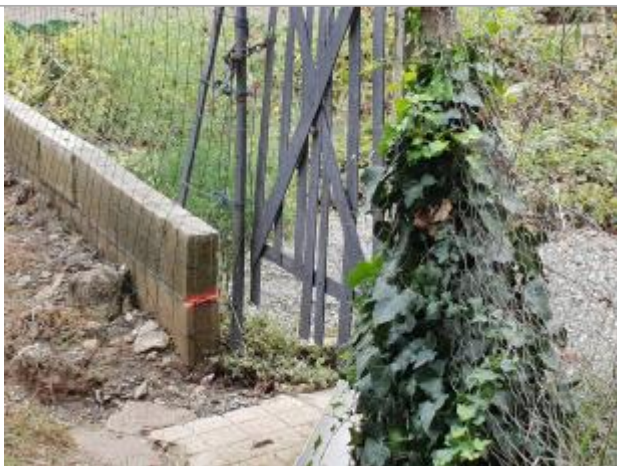
Nature du repère : **Marque peinture ou encre**

Commentaires : Muret jardin potager parcelle n767 au niveau du portillon

Description référence du repère : Terrain naturel

Différence entre le niveau d'eau et la référence (en m) : 0.200 m

Altitude calculée de l'eau (en m) : 122 m

Vue du repère
