Commune : **TREBES**Rivière : **L' Aude****38 route de Narbonne**

Code : AUDE18_S_1121

SOURCE DE REPÉRAGE : RELEVÉ POST CRUES SUITE AUX DÉBORDEMENTS DE L'AUDE LE 15 OCTOBRE 2018 PAR OTEIS POUR LE COMPTE DU SPC MO - 12/12/2018

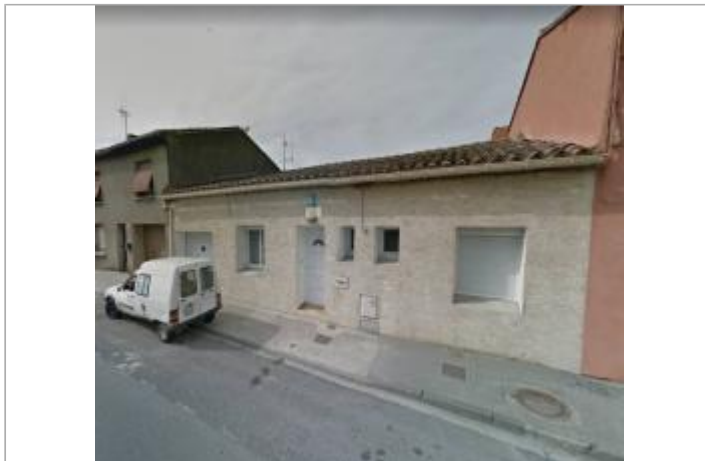
Vue du site

Commentaires : Au garage

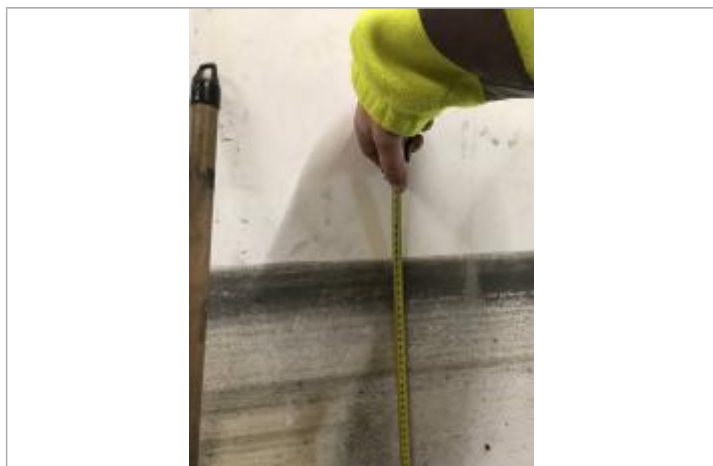
Vue du repère

Nature de l'inondation : **Débordement de cours d'eau**Altitude calculée de l'eau : **84.67 m**Nature du repère : **Laisse d'inondation**

Commentaires : Intérieur garage

Différence entre le niveau d'eau et la référence (en m) : 1.060 m

Altitude calculée de l'eau (en m) : 84.67 m
