Commune : **TREBES**Rivière : **L' Aude****38 route de Narbonne**

Code : AUDE18_S_1121

**15 Octobre 2018**Nature de l'inondation : **Débordement de cours d'eau**Altitude calculée de l'eau : **84.67 m**Nature du repère : **Laisse d'inondation**

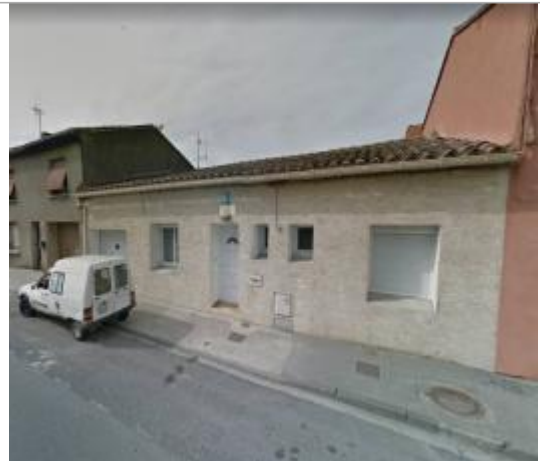
Commentaires : Au garage

Vue du site

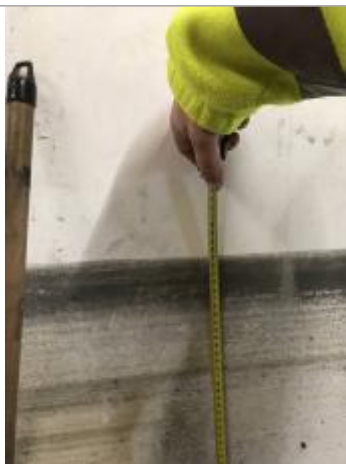
Commentaires : Intérieur garage

Description référence du repère : Sol

Différence entre le niveau d'eau et la référence (en m) : 1.060 m

Vue du repère
