Commune : **TREBES**Rivière : **L' Aude****Avenue pasteur #2**

Code : AUDE18_S_1122

SOURCE DE REPÉRAGE : RELEVÉ POST CRUES SUITE AUX DÉBORDEMENTS DE L'AUDE LE 15 OCTOBRE 2018 PAR OTEIS POUR LE COMPTE DU SPC MO - 12/12/2018

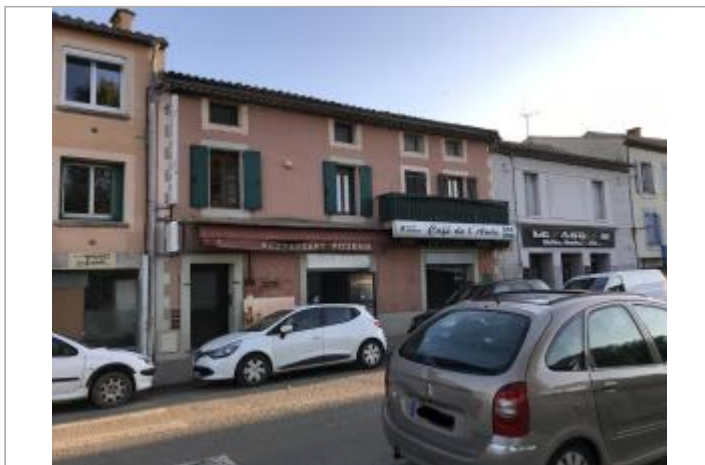
Vue du site

Nature de l'inondation : **Débordement de cours d'eau**Altitude calculée de l'eau : **85.19 m**Nature du repère : **Laisse d'inondation**

Commentaires : Intérieur du local

Description référence du repère : Sol

Altitude de la référence (en m) : 82.980 m

Différence entre le niveau d'eau et la référence (en m) : 2.210 m

Altitude calculée de l'eau (en m) : 85.19 m
