Commune : <b>TREBES</b>	Rivière : <b>L' Aude</b>
	<b>Avenue pasteur #2</b>	
<b>Commentaires :</b> Café de l'Aude		<b>1</b> Repère(s) sur le site

**Unité de gestion :** Méditerranée Ouest  
**Code :** AUDE18\_S\_1122 **Date de mise à jour :** 23/07/2019  
**Auteur :** SPC MO

**SOURCE DE REPÉRAGE : RELEVÉ POST CRUES SUITE AUX DÉBOREMENTS DE L'AUDE LE 15 OCTOBRE 2018 PAR OTEIS POUR LE COMPTE DU SPC MO - 12/12/2018**

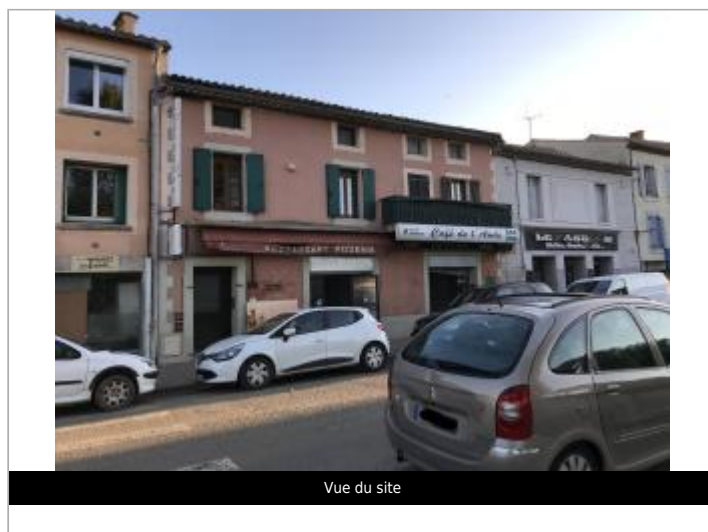
<b>15 Octobre 2018</b>	Altitude calculée de l'eau : <b>85.19 m</b>
	Nature de l'inondation : <b>Débordement de cours d'eau</b>	Nature du repère : <b>Laisse d'inondation</b>
<b>Commentaires :</b> Intérieur du local

**Méthode :** Non renseigné  
**Organisme :** OTEIS  
**Référence nivelée :** Autre type de référence  
**Description référence du repère :** Sol  
**Système altimétrique :** NGF IGN 1969 (système normal)  
**Altitude de la référence (en m) :** 82.980 m  
**Différence entre le niveau d'eau et la référence (en m) :** 2.210 m  
**Altitude calculée de l'eau (en m) :** 85.19 m
