Commune : **RIEUX-MINERVOIS**

Rivière : **L' Argent-Double**

Terrain de pétanque/Barbeau

Code : AUDE18_S_1050

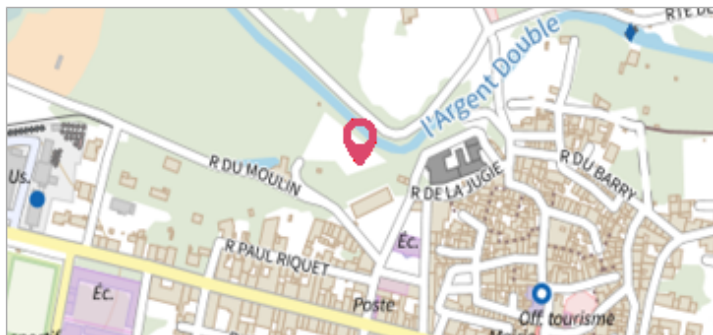
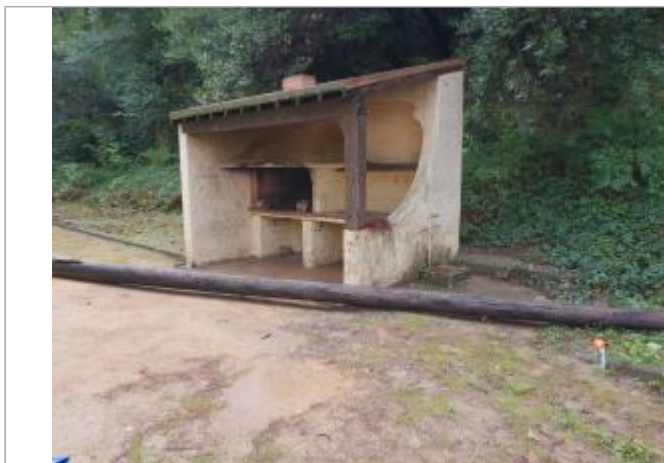
Vue du site

Commentaires : Espace détente communal

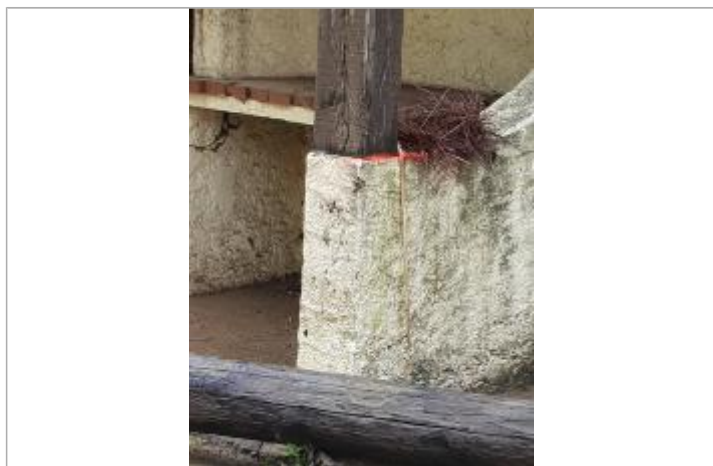
Vue du repère

Commentaires : Au niveau du barbecue

Description référence du repère : Seuil de la dalle intérieure, barbecue

Différence entre le niveau d'eau et la référence (en m) : 0.880 m

Altitude calculée de l'eau (en m) : 107.697 m
