Commune : **CAUNES-MINERVOIS**Rivière : **L' Argent-Double****Pont RD. Bar de la fontaine****Commentaires** : Crédit Agricole**1**

GÉNÉRAL**Unité de gestion** : Méditerranée Ouest**Code** : AUDE18_S_837**Date de mise à jour** : 23/07/2019**Auteur** : SPC MO

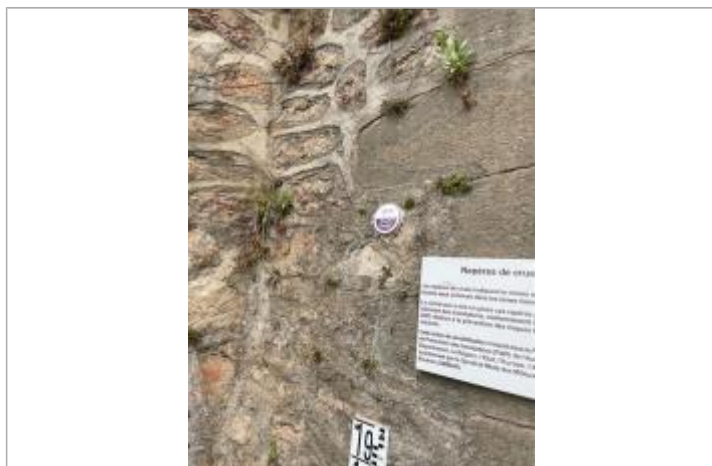
Vue du repère

**15 octobre 2018**Nature de l'inondation : **Débordement de cours d'eau**Altitude calculée de l'eau : **183.61 m**Nature du repère : **Repère normalisé (décret n°2005-233)****Commentaires** : Depuis le seuil béton recouvrant la canalisation**GÉNÉRAL****Code** : AUDE18_R_837_1**Date de mise à jour** :**Auteur** : SPC MO

MARQUE**Texte** : 2018**Maximum de l'inondation** : Oui**Visibilité** : Oui**État du repère** : Bon**Pérennité** : Longue**Repère calculé** : Non renseigné**PHEC** : Non renseigné**SOURCE DE REPÉRAGE : RELEVÉ POST CRUES SUITE AUX DÉBOURDEMENTS DE L'AUDE LE 15 OCTOBRE 2018 PAR OTEIS POUR LE COMPTE DU SPC MO - 12/12/2018****Type de repérage** : Campagne de terrain post-inondation**Organisme(s)** : OTEIS**NIVELLEMENT INITIAL - 18/10/2018****Méthode** : Nivellement direct**Organisme** : OTEIS**Référence nivelée** : Autre type de référence**Description référence du repère** : Seuil en béton recouvrant la canalisation**Système altimétrique** : NGF IGN 1969 (système normal)**Altitude de la référence (en m)** : 182.200 m**Différence entre le niveau d'eau et la référence (en m)** : 1.410 m**Altitude calculée de l'eau (en m)** : 183.61 m
