Commune : FELINES-MINERVOIS

Code : AUDE18_S_870

**15 Octobre 2018**

Code : AUDE18_R_870_1

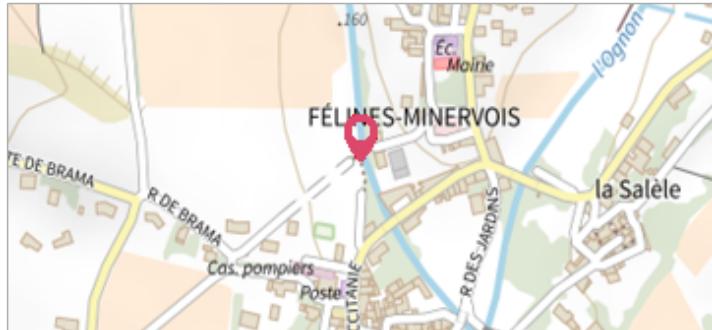
Marque Fe 4-1

Commentaires : En aval de la passerelle métallique

Nature du repère : Laisse d'inondation

Description référence du repère : Sol passage bétonné

Différence entre le niveau d'eau et la référence (en m) : 1.500 m

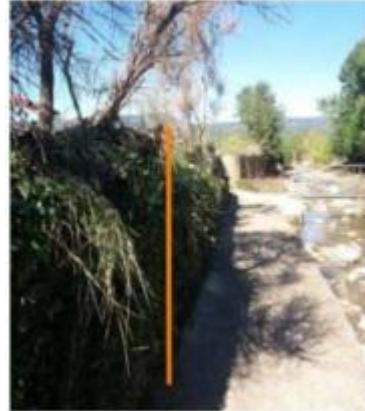
Commentaires : Passage bétonné le long du ruisseau en rive droite - rive droite du Merlaux

Vue du site
