Commune : **TREBES**Rivière : **L' Aude****Ancienne station service RD6113****Commentaires** : Façade du bâtiment**1** Repère(s) sur le site**GÉNÉRAL****Unité de gestion** : Méditerranée Ouest**Code** : AUDE18_S_1127**Date de mise à jour** : 23/07/2019**Auteur** : SPC MO

GÉOLOCALISATION**Coordonnées WGS84** : X: 2.44063754 / Y: 43.20405460**Coordonnées RGF93 (Lambert 93)** X: 654509.39 / Y: 6234032.12**Coordonnées RGF93 (ETRS89)** : X: 2.4406375 / Y: 43.2040546**Code Hydro**: Y1--0200**Rive de référence**: Droite**15 octobre 2018**

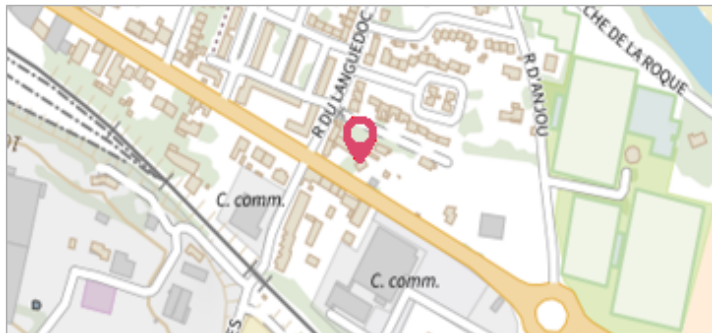
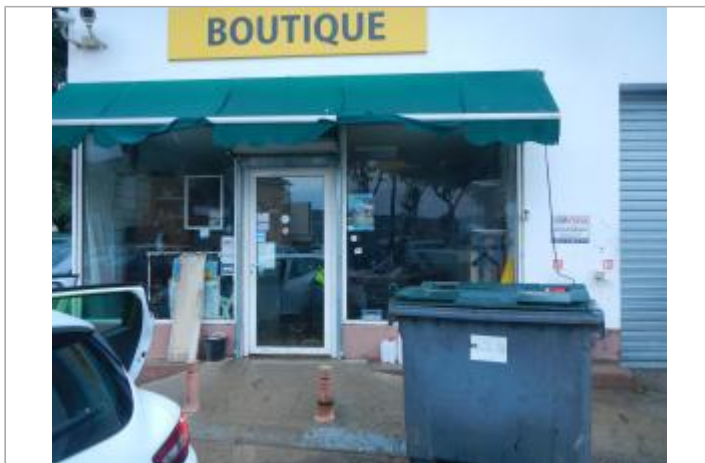
Vue du site

Nature de l'inondation : **Débordement de cours d'eau**Altitude calculée de l'eau : **84.48 m**Nature du repère : **Laisse d'inondation****Commentaires** : Laisse de crue sur la façade du bâtiment**GÉNÉRAL****Code** : AUDE18_R_1127_1**Date de mise à jour** :**Auteur** : SPC MO

MARQUE**Maximum de l'inondation** : Non renseigné**Visibilité** : Non renseigné**État du repère** : Non renseigné**Pérennité** : Non renseigné**Repère calculé** : Non renseigné**PHEC** : Non renseigné**SOURCE DE REPÉRAGE : RELEVÉ POST CRUES SUITE AUX DÉBOREMENTS DE L'AUDE LE 15 OCTOBRE 2018 PAR OTEIS POUR LE COMPTE DU SPC MO - 12/12/2018****Type de repérage** : Campagne de terrain post-inondation**Organisme(s)** : OTEIS**NIVELLEMENT INITIAL - 17/10/2018****Méthode** : Non renseigné**Organisme** : OTEIS**Référence nivelée** : Autre type de référence**Description référence du repère** : Marche sous la vitrine**Système altimétrique** : NGF IGN 1969 (système normal)**Altitude de la référence (en m)** : 83.710 m**Différence entre le niveau d'eau et la référence (en m)** : 0.770 m**Altitude calculée de l'eau (en m)** : 84.48 m
