Commune : TREBES

Rivière : L' Aude

Code : AUDE18_S_1129

**15 Octobre 2018**

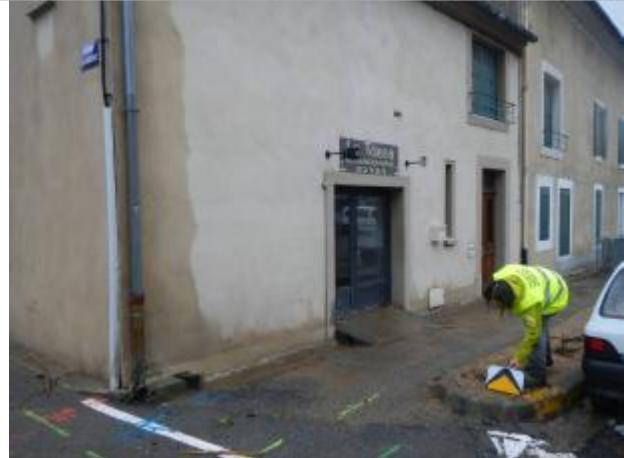
Vue du site

Commentaires : Façade du restaurant le tacos

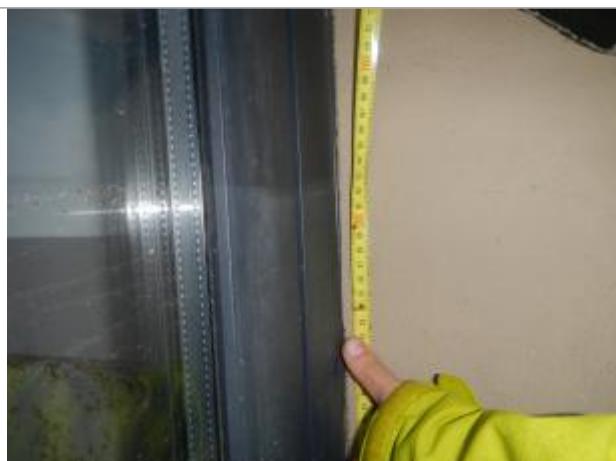
Vue du repère

Nature du repère : Laisse d'inondation

Commentaires : Laisse de crue sur la façade du bâtiment

Description référence du repère : Seuil porte

Différence entre le niveau d'eau et la référence (en m) : 1.030 m

Altitude calculée de l'eau (en m) : 85.2 m
