Commune : **TREBES**Rivière : **L' Aude****Chemin de la chaussée****Commentaires** : Façade du restaurant le tacos**1** Repère(s) sur le site**GÉNÉRAL****Unité de gestion** : Méditerranée Ouest**Code** : AUDE18_S_1129**Date de mise à jour** : 23/07/2019**Auteur** : SPC MO

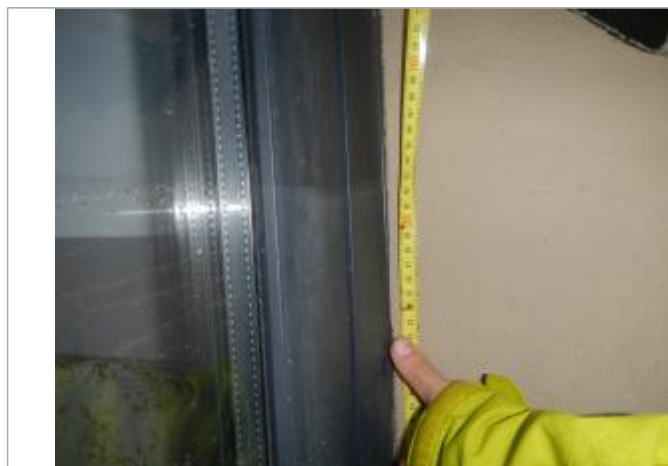
Vue du repère

**15 octobre 2018**Nature de l'inondation : **Débordement de cours d'eau**Altitude calculée de l'eau : **85.2 m**Nature du repère : **Laisse d'inondation****Commentaires** : Laisse de crue sur la façade du bâtiment**GÉNÉRAL****Code** : AUDE18_R_1129_1**Date de mise à jour** :**Auteur** : SPC MO

MARQUE**Maximum de l'inondation** : Non renseigné**Visibilité** : Non renseigné**État du repère** : Non renseigné**Pérennité** : Non renseigné**Repère calculé** : Non renseigné**PHEC** : Non renseigné**SOURCE DE REPÉRAGE : RELEVÉ POST CRUES SUITE AUX DÉBOREMENTS DE L'AUDE LE 15 OCTOBRE 2018 PAR OTEIS POUR LE COMPTE DU SPC MO - 12/12/2018****Type de repérage** : Campagne de terrain post-inondation**Organisme(s)** : OTEIS**NIVELLEMENT INITIAL - 17/10/2018****Méthode** : Non renseigné**Organisme** : OTEIS**Référence nivelée** : Autre type de référence**Description référence du repère** : Seuil porte**Système altimétrique** : NGF IGN 1969 (système normal)**Altitude de la référence (en m)** : 84.170 m**Différence entre le niveau d'eau et la référence (en m)** : 1.030 m**Altitude calculée de l'eau (en m)** : 85.2 m
