Commune : **TREBES****Super U**Rivière : **L'Aude**

**GÉNÉRAL****Unité de gestion** : Méditerranée Ouest

Code : AUDE18\_S\_1130

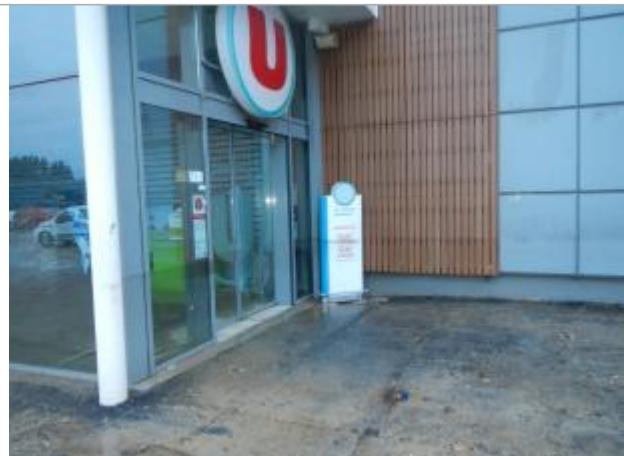
Vue du site

Commentaires : Entrée du bâtiment

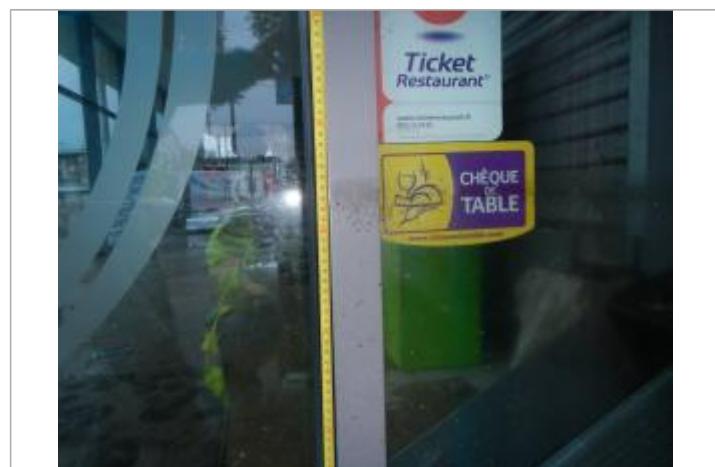
Vue du repère

**15 Octobre 2018**Nature de l'inondation : **Débordement de cours d'eau**Altitude calculée de l'eau : **84.29 m**Nature du repère : **Laisse d'inondation**

Commentaires : Laisse de crue sur la façade du bâtiment
