Commune : TREBES

Rivière : L' Aude

Code : AUDE18_S_1131

**15 Octobre 2018**

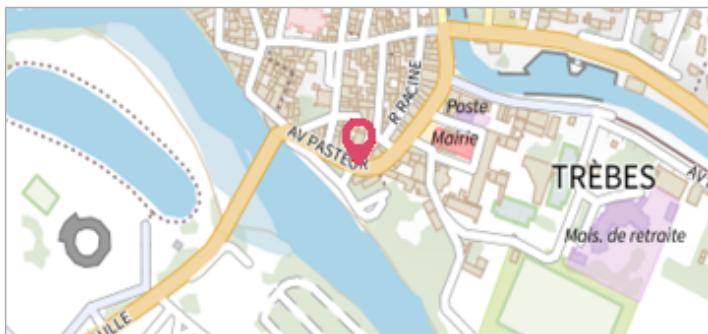
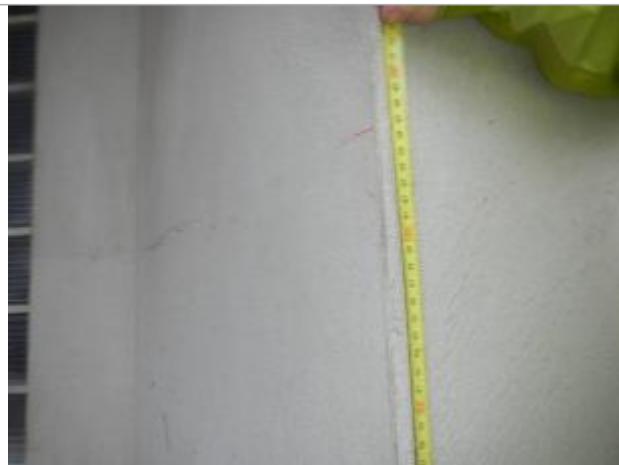
Vue du site

Commentaires : Façade du cabinet de dentiste

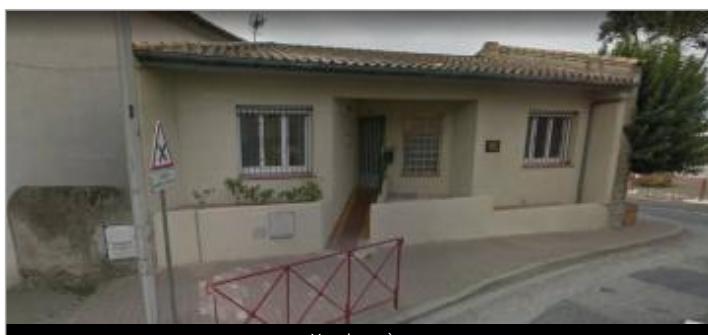
Vue du repère

Nature du repère : Laisse d'inondation

Commentaires : Laisse de crue sur la façade du bâtiment

Description référence du repère : Sol sur le muret extérieur

Différence entre le niveau d'eau et la référence (en m) : 1.310 m

Altitude calculée de l'eau (en m) : 85.27 m
