Commune : **TREBES**Rivière : **L' Aude****Rue du 8 mai****Commentaires** : Façade de maison**1**

GÉNÉRAL**Unité de gestion** : Méditerranée Ouest**Code** : AUDE18_S_1132**Date de mise à jour** : 23/07/2019**Auteur** : SPC MO

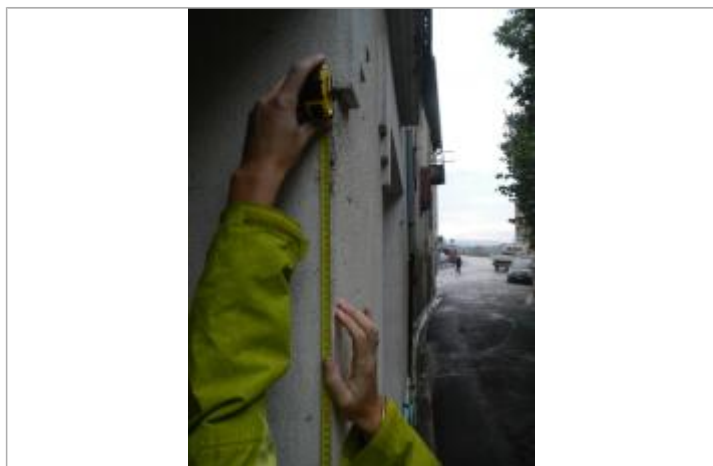
Vue du repère

Nature de l'inondation : **Débordement de cours d'eau**Altitude calculée de l'eau : **85.28 m**Nature du repère : **Laisse d'inondation****Commentaires** : Laisse de crue sur la façade de la maison**GÉNÉRAL****Code** : AUDE18_R_1132_1**Date de mise à jour** :**Auteur** : SPC MO

MARQUE**Maximum de l'inondation** : Non renseigné**Visibilité** : Non renseigné**État du repère** : Non renseigné**Pérennité** : Non renseigné**Repère calculé** : Non renseigné**PHEC** : Non renseigné**SOURCE DE REPÉRAGE : RELEVÉ POST CRUES SUITE AUX DÉBOREMENTS DE L'AUDE LE 15 OCTOBRE 2018 PAR OTEIS POUR LE COMPTE DU SPC MO - 12/12/2018****Type de repérage** : Campagne de terrain post-inondation**Organisme(s)** : OTEIS**NIVELLEMENT INITIAL - 17/10/2018****Méthode** : Non renseigné**Organisme** : OTEIS**Référence nivelée** : Autre type de référence**Description référence du repère** : Pas de porte de la maison**Système altimétrique** : NGF IGN 1969 (système normal)**Altitude de la référence (en m)** : 83.390 m**Différence entre le niveau d'eau et la référence (en m)** : 1.890 m**Altitude calculée de l'eau (en m)** : 85.28 m
