Commune : **TREBES**Rivière : **L' Aude****Rue du 8 mai****Commentaires** : Façade de maison**1**

GÉNÉRAL**Unité de gestion** : Méditerranée Ouest**Code** : AUDE18_S_1132**Date de mise à jour** : 23/07/2019**Auteur** : SPC MO

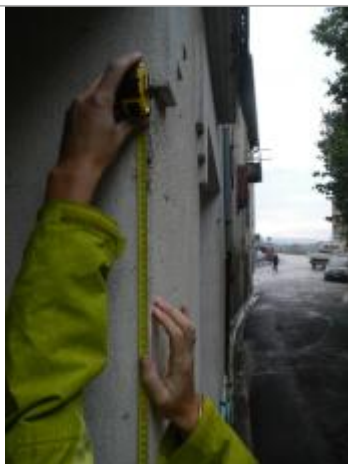
Vue du repère

**15 Octobre 2018**Altitude calculée de l'eau : **85.28 m**Nature de l'inondation : **Débordement de cours d'eau**Nature du repère : **Laisse d'inondation****Commentaires** : Laisse de crue sur la façade de la maison**GÉNÉRAL****Code** : AUDE18_R_1132_1**Date de mise à jour** :**Auteur** : SPC MO

Type de repérage : Campagne de terrain post-inondation**Organisme** : OTEIS**NIVELLEMENT INITIAL - 17/10/2018****Méthode** : Non renseigné**Organisme** : OTEIS**Référence nivelée** : Autre type de référence**Description référence du repère** : Pas de porte de la maison**Système altimétrique** : NGF IGN 1969 (système normal)**Altitude de la référence (en m)** : 83.390 m**Différence entre le niveau d'eau et la référence (en m)** : 1.890 m**Altitude calculée de l'eau (en m)** : 85.28 m
