Commune : **TREBES** | Rivière : **Le Rieu**

Crematorium, zone de Sautes

Unité de gestion : Méditerranée Ouest
 Code : AUDE18_S_1133 Date de mise à jour : 23/07/2019
 Auteur : SPC MO

Code : AUDE18_R_1133_1 Date de mise à jour : 27/08/2019
 Auteur : SPC MO

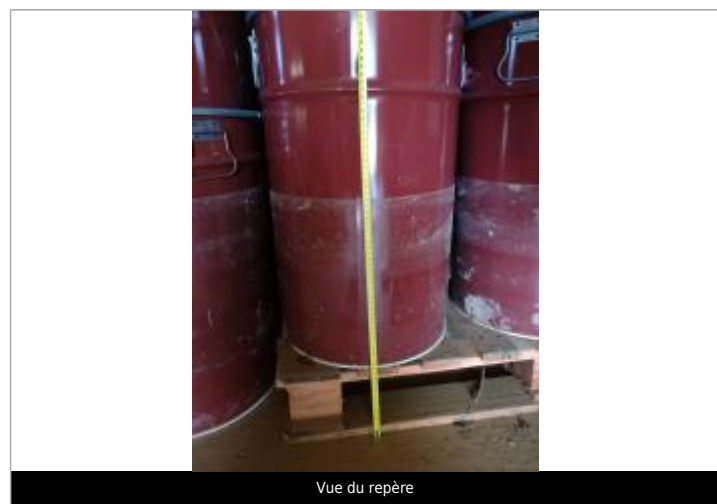
15 octobre 2018 Altitude calculée de l'eau : **94.23 m**

Commentaires : Laisse de crue sur bidons à l'intérieur du garage

Méthode : Non renseigné
 Organisme : OTEIS
 Référence nivelée : Autre type de référence
 Description référence du repère : Sol du garage
 Système altimétrique : NGF IGN 1969 (système normal)
 Altitude de la référence (en m) : 93.750 m
 Différence entre le niveau d'eau et la référence (en m) : 0.480 m
 Altitude calculée de l'eau (en m) : 94.23 m
