Commune : **TREBES** | Rivière : **Le Rieu**

**Crematorium, zone de Sautes**

Unité de gestion : Méditerranée Ouest  
 Code : AUDE18\_S\_1133 Date de mise à jour : 23/07/2019  
 Auteur : SPC MO

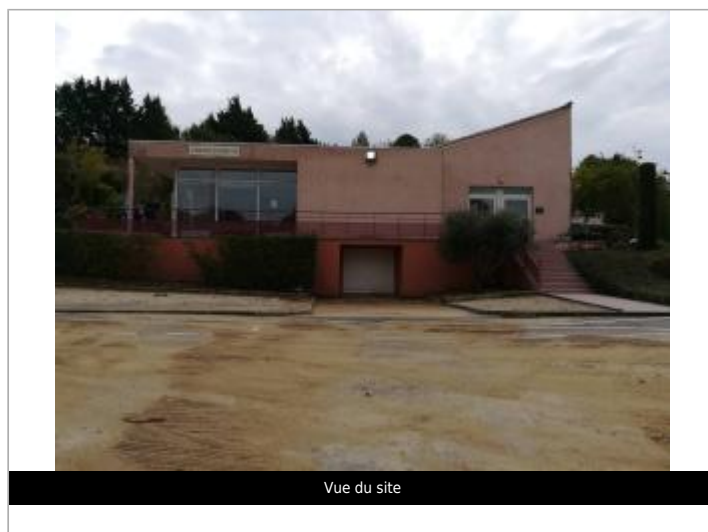
**15 octobre 2018** Altitude calculée de l'eau : **94.23 m**

Commentaires : Laisse de crue sur bidons à l'intérieur du garage
