Commune : **TREBES**

Bâtiment a coté de la 3ème Écluse

Code : AUDE18_S_1135

SOURCE DE REPÉRAGE : RELEVÉ POST CRUES SUITE AUX DÉBOURDEMENTS DE L'AUDE LE 15 OCTOBRE 2018 PAR OTEIS POUR LE COMPTE DU SPC MO - 12/12/2018

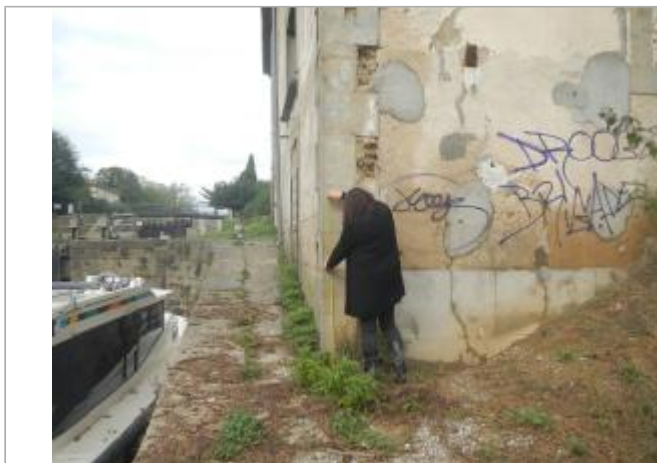
Commentaires : Après le restaurant le moulin, façade du bâtiment - rive gauche du canal du midi

Vue du site

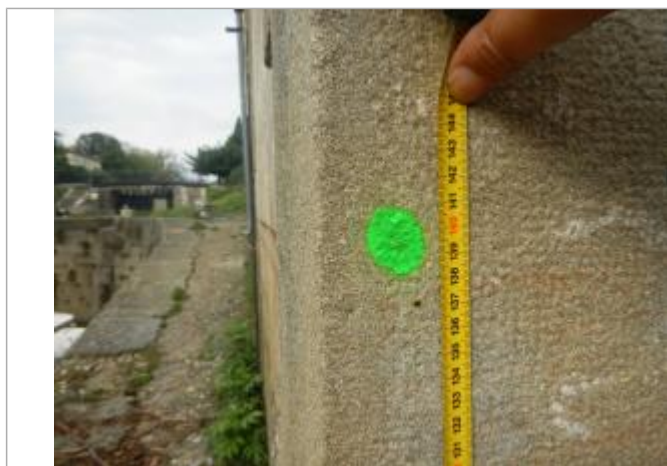
Commentaires : Laisse de crue sur la façade du bâtiment

Différence entre le niveau d'eau et la référence (en m) : 1.400 m

Altitude calculée de l'eau (en m) : 82.29 m

Vue du repère
