Commune : SAINT-FRICHOUX

## Le foyer - parcelle n° 592

Commentaires : Ruisseau du Rascas

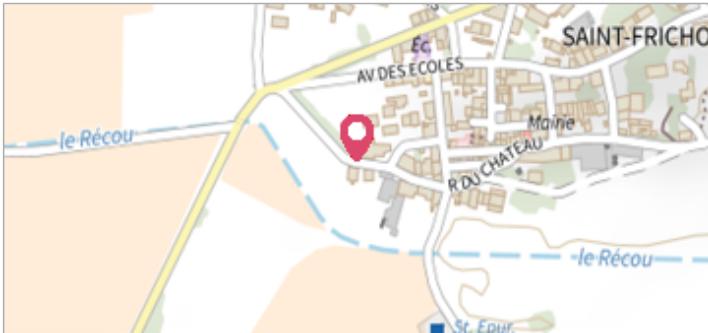
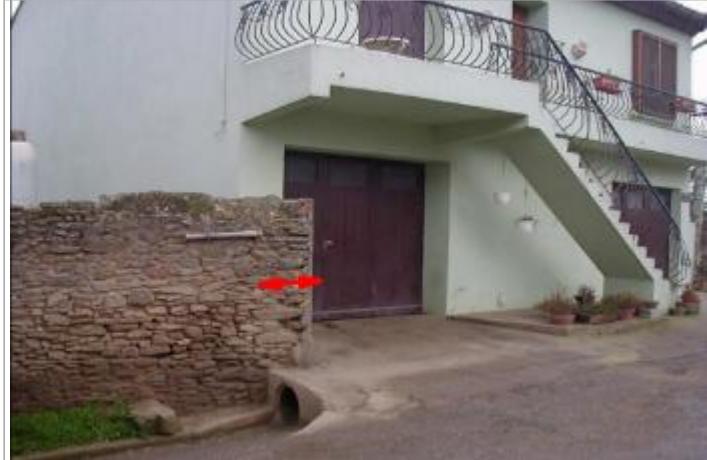
Commentaires : Entrée de garage, +0,42 depuis TN

Altitude calculée de l'eau : **61.759 m**Nature du repère : **Photographie****MARQUE****Maximum de l'inondation :** Non renseigné**Visibilité :** Non renseigné**Etat du repère :** Non renseigné**Pérennité :** Non renseigné**Repère calculé :** Non renseigné**PHEC :** Non renseigné**SOURCE DE REPÉRAGE : RELEVÉ POST CRUES SUITE AUX DÉBORDEMENTS DE L'AUDE LE 15 OCTOBRE 2018 PAR OTEIS POUR LE COMPTE DU SPC MO - 12/12/2018****Type de repérage :** Campagne de terrain post-inondation  
**Organisme :** OTEIS**NIVELLEMENT INITIAL - 17/10/2018****Méthode :** Non renseigné**Organisme :** OTEIS**Référence nivelée :** Autre type de référence**Description référence du repère :** Sol**Système altimétrique :** NGF IGN 1969 (système normal)**Altitude de la référence (en m) :** 61.339 m**Différence entre le niveau d'eau et la référence (en m) :** 0.420 m**Altitude calculée de l'eau (en m) :** 61.759 m
