Commune : **TREBES**Rivière : **L' Aude****Chemin de la Lande****Commentaires** : Entrée école primaire, face à la piscine**1** Repère(s) sur le site**GÉNÉRAL****Unité de gestion** : Méditerranée Ouest**Code** : AUDE18_S_1138**Date de mise à jour** : 23/07/2019**Auteur** : SPC MO

**15 octobre 2018**Altitude calculée de l'eau : **85.25 m**Nature de l'inondation : **Débordement de cours d'eau**Nature du repère : **Laisse d'inondation****Commentaires** : Laisse de crue sur le panneau d'information à l'entrée de l'école**GÉNÉRAL****Code** : AUDE18_R_1138_1**Date de mise à jour** :**Auteur** : SPC MO

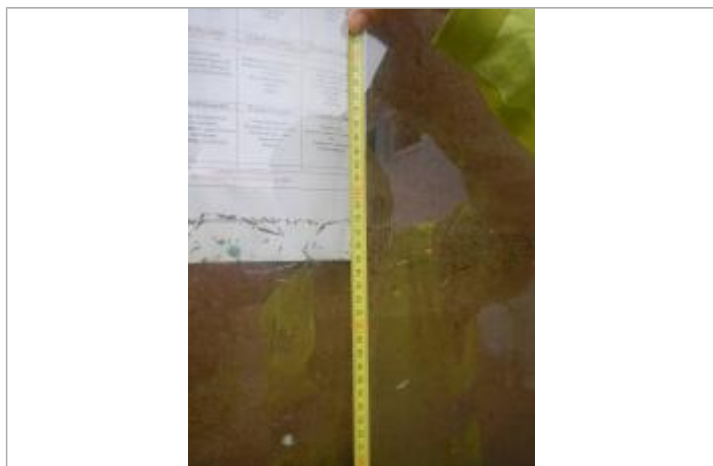
Vue du repère

MARQUE**Maximum de l'inondation** : Non renseigné**Visibilité** : Non renseigné**État du repère** : Non renseigné**Pérennité** : Non renseigné**Repère calculé** : Non renseigné**PHEC** : Non renseigné**SOURCE DE REPÉRAGE : RELEVÉ POST CRUES SUITE AUX DÉBOREMENTS DE L'AUDE LE 15 OCTOBRE 2018 PAR OTEIS POUR LE COMPTE DU SPC MO - 12/12/2018****Type de repérage** : Campagne de terrain post-inondation**Organisme(s)** : OTEIS**NIVELLEMENT INITIAL - 17/10/2018****Méthode** : Non renseigné**Organisme** : OTEIS**Référence nivelée** : Autre type de référence**Description référence du repère** : Marche sous le panneau**Système altimétrique** : NGF IGN 1969 (système normal)**Altitude de la référence (en m)** : 83.870 m**Différence entre le niveau d'eau et la référence (en m)** : 1.380 m**Altitude calculée de l'eau (en m)** : 85.25 m
