Commune : **TREBES** | Rivière : **L' Aude**

**Chemin de la Lande**

**Unité de gestion** : Méditerranée Ouest  
**Code** : AUDE18\_S\_1138      **Date de mise à jour** : 23/07/2019  
**Auteur** : SPC MO

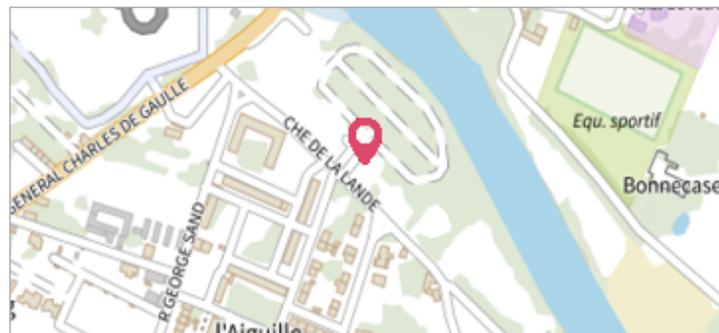
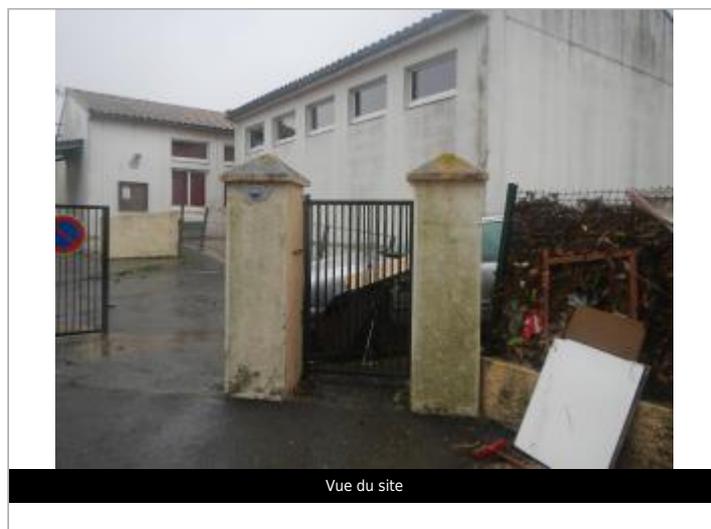
**Commentaires** : Entrée école primaire, face à la piscine

**15 Octobre 2018**      Altitude calculée de l'eau : **85.25 m**

**Commentaires** : Laisse de crue sur le panneau d'information à l'entrée de l'école

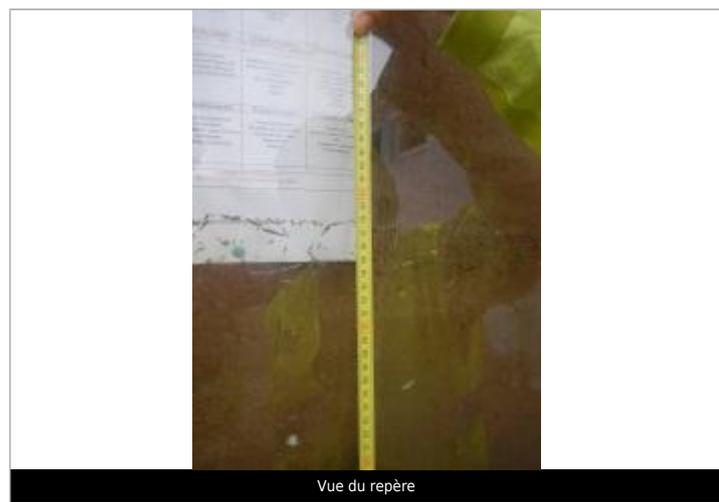
**Code** : AUDE18\_R\_1138\_1      **Date de mise à jour** : 25/08/2019  
**Auteur** : SPC MO

Nature de l'inondation : **Débordement de cours d'eau**      Nature du repère : **Laisse d'inondation**
