Commune : **LA REDORTE**

Impasse de l'observatoire #2

Code : AUDE18_S_936

SOURCE DE REPÉRAGE : RELEVÉ POST CRUES SUITE AUX DÉBOURDEMENTS DE L'AUDE LE 15 OCTOBRE 2018 PAR OTEIS POUR LE COMPTE DU SPC MO - 12/12/2018

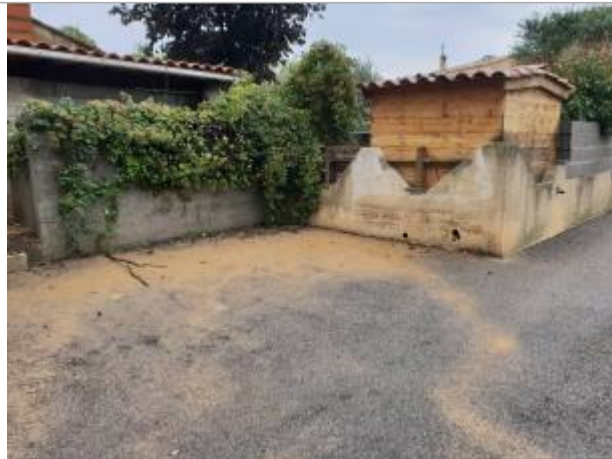
Vue du site

Commentaires : Portillon arrière du n23 - rive gauche du rivassel

Commentaires : Site ou les débordements passent de la RD vers la RG

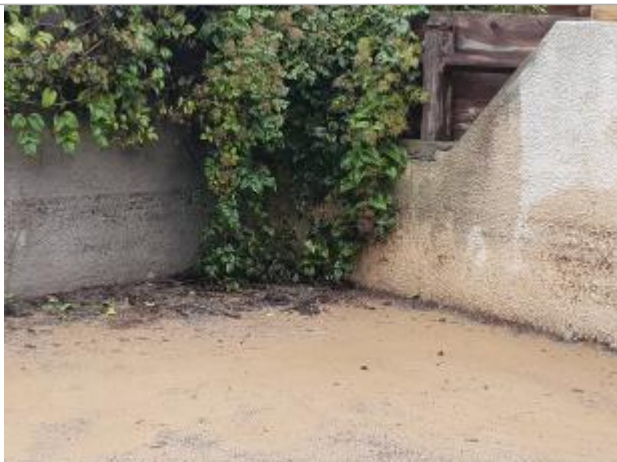
Vue du repère

Description référence du repère : Chaussée / portillon

Altitude de la référence (en m) : 56.290 m

Différence entre le niveau d'eau et la référence (en m) : 0.480 m

Altitude calculée de l'eau (en m) : 56.77 m
