Commune : **CARCASSONNE**

Rivière : **Le Rieu**

**Au bout du chemin de Montlegun**

**Code :** AUDE18\_S\_830 **Date de mise à jour :** 23/07/2019

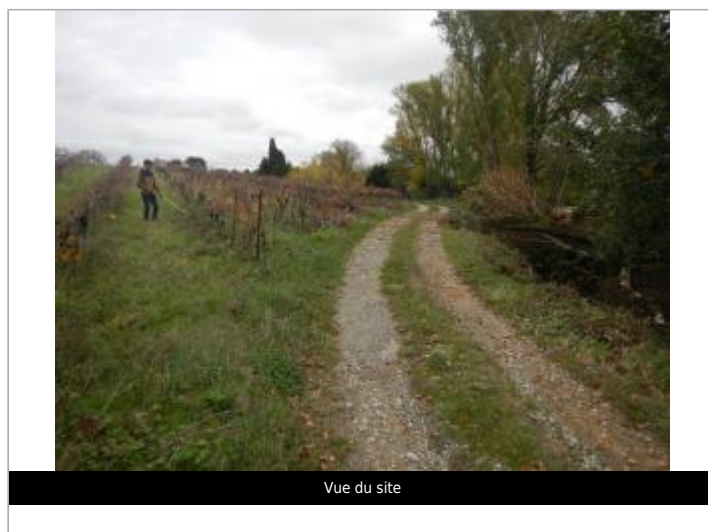
**15 Octobre 2018**

Altitude calculée de l'eau : **115.66 m**

Nature de l'inondation : **Débordement de cours d'eau**

Nature du repère : **Laisse d'inondation**

Commentaires : Laisse sur le sol (5eme rangée)

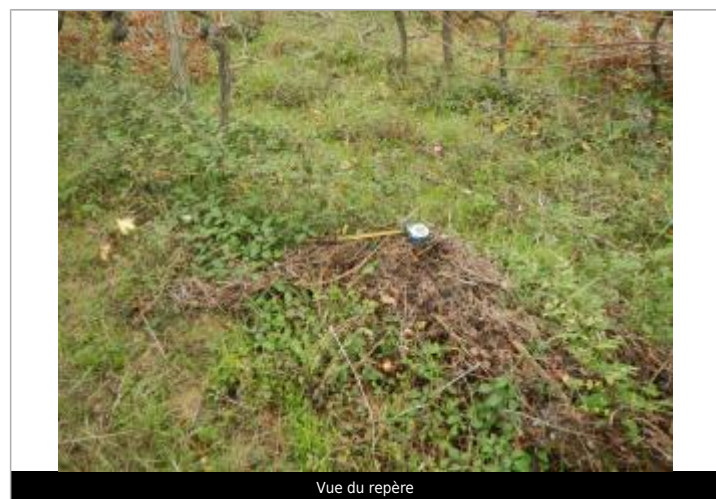
**Code :** AUDE18\_R\_830\_1 **Date de mise à jour :** 24/08/2019

**Description référence du repère :** sol

**Altitude de la référence (en m) :** 115.660 m
