Commune : CARCASSONNE

Au bout du chemin de Montlegun

Code: AUDE18 S 830 **Date de mise à jour : 23/07/2019**

SOURCE DE REPÉRAGE : RELEVÉ POST CRUES SUITE AUX DÉBORDEMENTS DE L'AUDE LE 15 OCTOBRE 2018 PAR OTEIS POUR LE COMPTE DU SPC MO - 12/12/2018

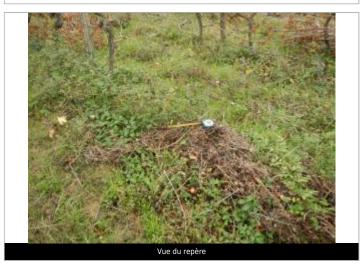
Code: AUDE18 R 830 1

Commentaires : Laisse sur le sol (5eme rangée)

Altitude calculée de l'eau : 115.66 m

Nature du repère : Laisse d'inondation
