Commune : **TREBES**

Chemin derrière Tuilerie de Bazalac #1

Code : AUDE18_S_1143

Code : AUDE18_R_1143_1

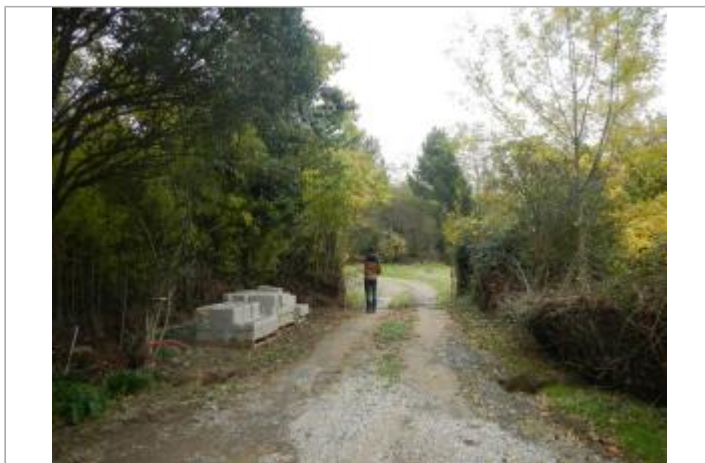
Commentaires : Chemin qui descend derrière - rive gauche du Ginestet

Vue du site

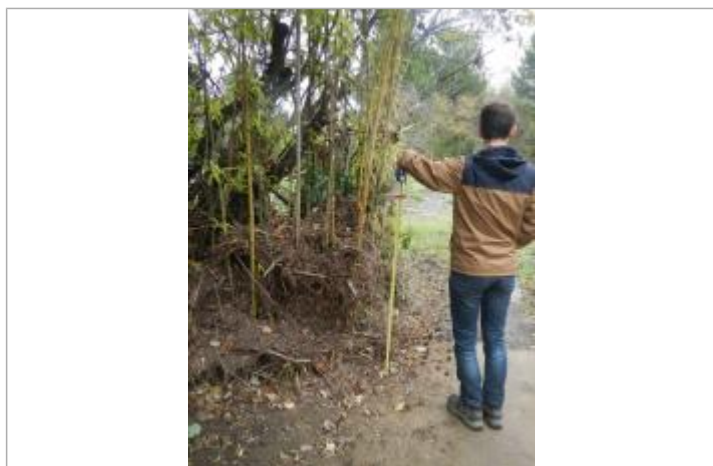
Nature du repère : **Laisse d'inondation**

Commentaires : Laisse dans le grillage

Vue du repère

Différence entre le niveau d'eau et la référence (en m) : 1.280 m

Altitude calculée de l'eau (en m) : 87.8 m
