Commune : **TREBES** | Rivière : **L' Aude**

**14 impasse de l'école**

Unité de gestion : Méditerranée Ouest  
 Code : AUDE18\_S\_1146      Date de mise à jour : 23/07/2019  
 Auteur : SPC MO

**SOURCE DE REPÉRAGE : RELEVÉ POST CRUES SUITE AUX DÉBOREMENTS DE L'AUDE LE 15 OCTOBRE 2018 PAR OTEIS POUR LE COMPTE DU SPC MO - 12/12/2018**

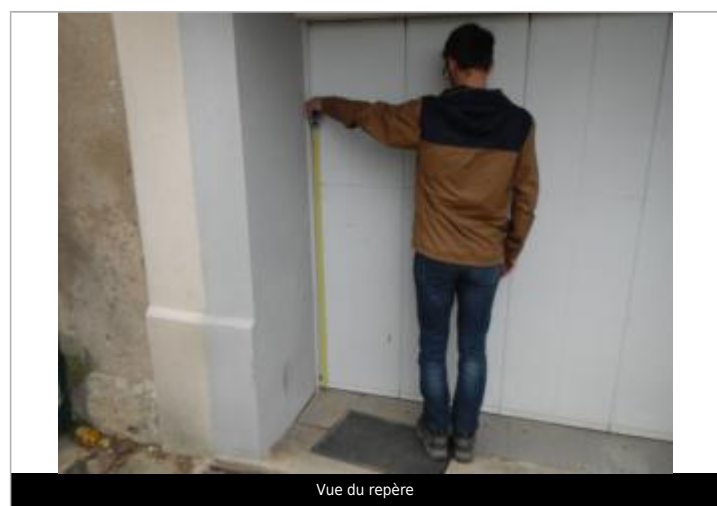
Code : AUDE18\_R\_1146\_1      Date de mise à jour : 25/08/2019  
 Auteur : SPC MO

**15 octobre 2018**      Altitude calculée de l'eau : **86.27 m**

Nature de l'inondation : **Débordement de cours d'eau**      Nature du repère : **Laisse d'inondation**

Commentaires : Contre la porte du garage

Méthode : Non renseigné  
 Organisme : OTEIS  
 Référence nivelée : Autre type de référence  
 Description référence du repère : Seuil garage  
 Système altimétrique : NGF IGN 1969 (système normal)  
 Altitude de la référence (en m) : 85.160 m  
 Différence entre le niveau d'eau et la référence (en m) : 1.110 m  
 Altitude calculée de l'eau (en m) : 86.27 m
