Commune : TREBES

Route continuité D801 #2

Code : AUDE18_S_1162

Code : AUDE18_R_1162_1

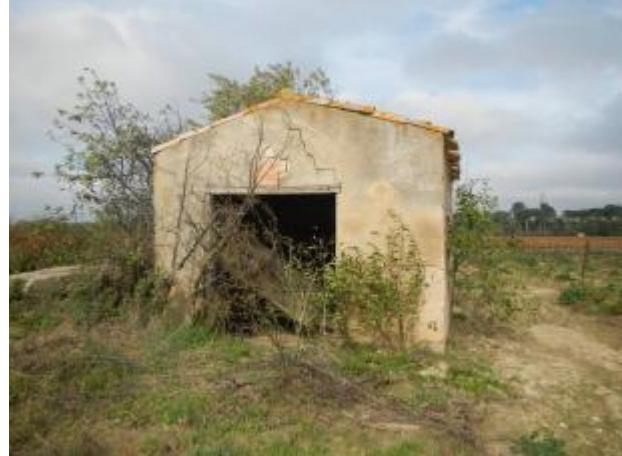
Vue du site

Commentaires : Cabanon milieu des champs - rive droite du canal du midi

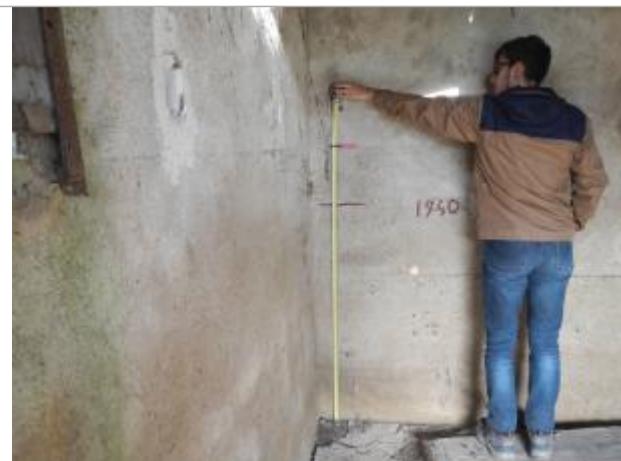
Vue du repère

Altitude calculée de l'eau : **86.58 m**

Nature du repère : Laisse d'inondation

Commentaires : Trace à l'intérieur du cabanon (blanc) + niveau de 1940 à +1.17m

Différence entre le niveau d'eau et la référence (en m) : 1.460 m
