Commune : **TREBES**

Route continuité D801 #2

Code : AUDE18_S_1162

SOURCE DE REPÉRAGE : RELEVÉ POST CRUES SUITE AUX DÉBOURDEMENTS DE L'AUDE LE 15 OCTOBRE 2018 PAR OTEIS POUR LE COMPTE DU SPC MO - 12/12/2018

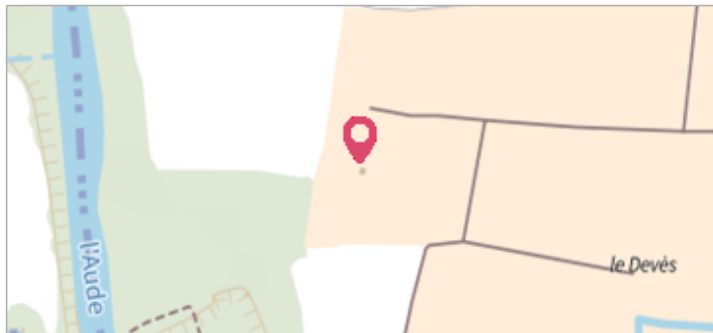
Vue du site

Commentaires : Cabanon milieu des champs - rive droite du canal du midi
