Commune : **TREBES**

Route continuité D801

Code : AUDE18_S_1176

SOURCE DE REPÉRAGE : RELEVÉ POST CRUES SUITE AUX DÉBORDEMENTS DE L'AUDE LE 15 OCTOBRE 2018 PAR OTEIS POUR LE COMPTE DU SPC MO - 12/12/2018

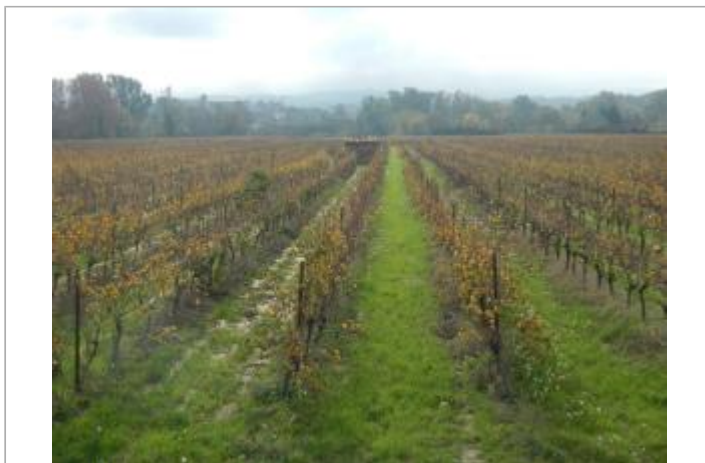
Vue du site

Commentaires : Cabanon au milieu du champs - rive droite du canal du midi

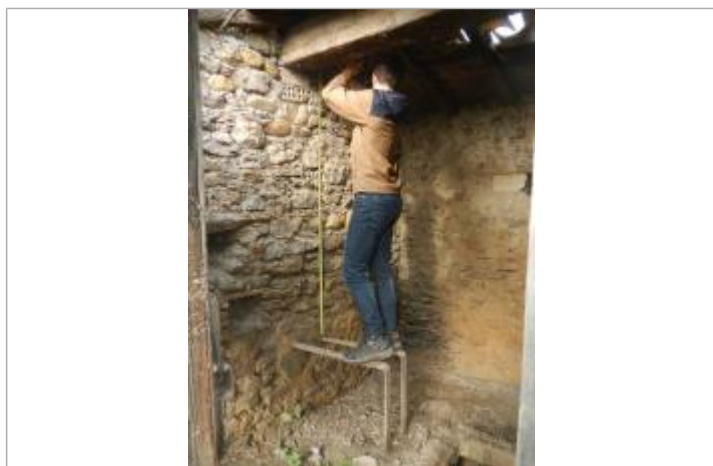
Vue du repère

Commentaires : Trace à l'intérieur du cabanon

Description référence du repère : Support métallique

Différence entre le niveau d'eau et la référence (en m) : 2.010 m

Altitude calculée de l'eau (en m) : 86.33 m
