Commune : **VILLEDUBERT** | Rivière : **L' Aude**

St-Augustin

Unité de gestion : Méditerranée Ouest
Code : AUDE18_S_1190 **Date de mise à jour** : 23/07/2019
Auteur : SPC MO

SOURCE DE REPÉRAGE : RELEVÉ POST CRUES SUITE AUX DÉBOURDEMENTS DE L'AUDE LE 15 OCTOBRE 2018 PAR OTEIS POUR LE COMPTE DU SPC MO - 12/12/2018

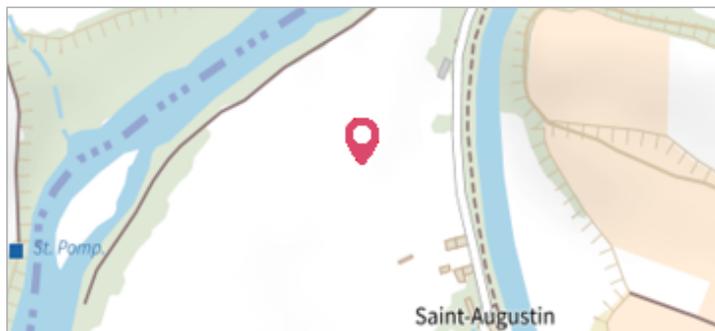
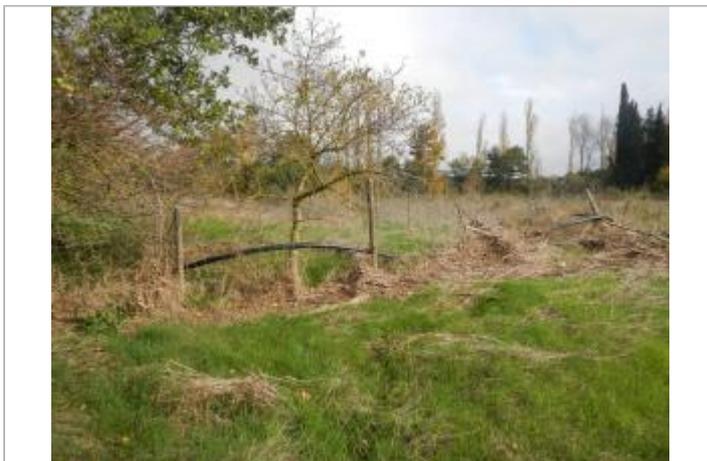
Vue du site

Commentaires : Au bout de la digue

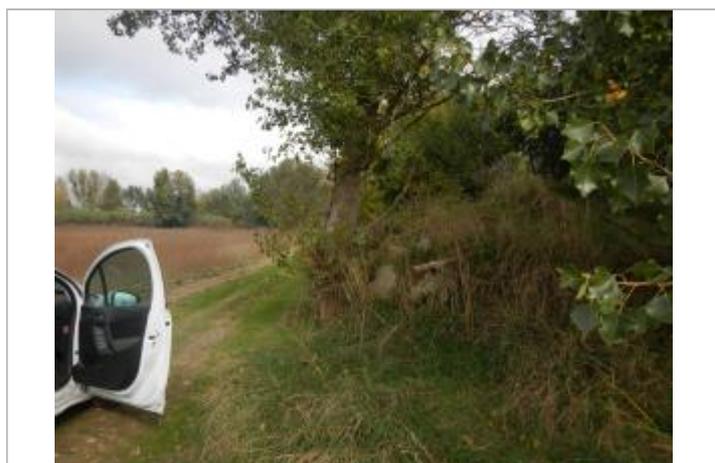
Vue du repère

**15 Octobre 2018**Nature de l'inondation : **Débordement de cours d'eau**Altitude calculée de l'eau : **89.26 m**Nature du repère : **Laisse d'inondation****Commentaires** : Trace sur la digue**GÉNÉRAL**

Méthode : Non renseigné
Organisme : OTEIS
Commentaires sur le nivellement : sol
Référence nivelée : Marque d'inondation
Description référence du repère : sol
Système altimétrique : NGF IGN 1969 (système normal)
Altitude de la référence (en m) : 89.260 m
Altitude calculée de l'eau (en m) : 89.26 m
