Commune : **VILLEDUBERT** | Rivière : **L' Aude**

**St-Augustin**

**SOURCE DE REPÉRAGE : RELEVÉ POST CRUES SUITE AUX DÉBORDEMENTS DE L'AUDE LE 15 OCTOBRE 2018 PAR OTEIS POUR LE COMPTE DU SPC MO - 12/12/2018**

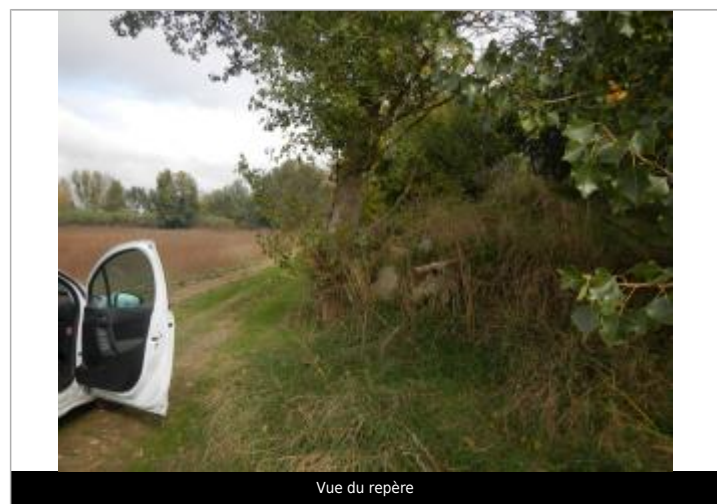
**Code** : AUDE18\_R\_1190\_1      **Date de mise à jour** : 27/07/2019  
**Auteur** : SPC MO

**15 octobre 2018**      Altitude calculée de l'eau : **89.26 m**

Nature de l'inondation : **Débordement de cours d'eau**      Nature du repère : **Laisse d'inondation**

**Commentaires** : Trace sur la digue
