Commune : **TREBES** | Rivière : **L' Aude**

Chemin de la Chaussée #2

Code : AUDE18_R_1179_1 Date de mise à jour : 27/07/2019
 Auteur : SPC MO

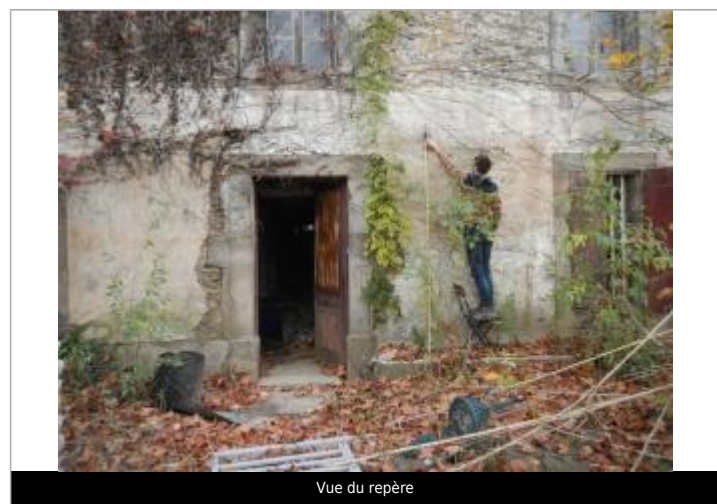
Nature de l'inondation : **Débordement de cours d'eau** Nature du repère : **Laisse d'inondation**

Commentaires : Marque extérieure

Méthode : Non renseigné
 Organisme : OTEIS
 Référence nivelée : Autre type de référence
 Description référence du repère : Sol
 Système altimétrique : NGF IGN 1969 (système normal)
 Altitude de la référence (en m) : 81.770 m
 Différence entre le niveau d'eau et la référence (en m) : 2.690 m
 Altitude calculée de l'eau (en m) : 84.46 m
